MAESTRÍA EN VIVIENDA SOCIAL

Instituto Superior Politécnico "José Antonio Echeverría"
Facultad de Arquitectura

Impacto económico por la ejecución deficiente del sistema de impermeabilización enrajonado y soladura.
Caso de estudio: Viviendas construidas en la segunda mitad del Siglo XX, en el Centro Histórico La Habana Vieja en cubiertas planas de hormigón armado.

Autor: Arq. Carlos M. Laborí Rivera
Tutor: Dra. Arq. Ada E. Portero Ricol

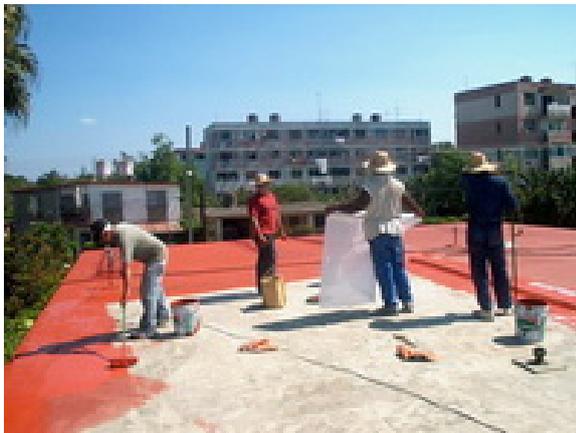
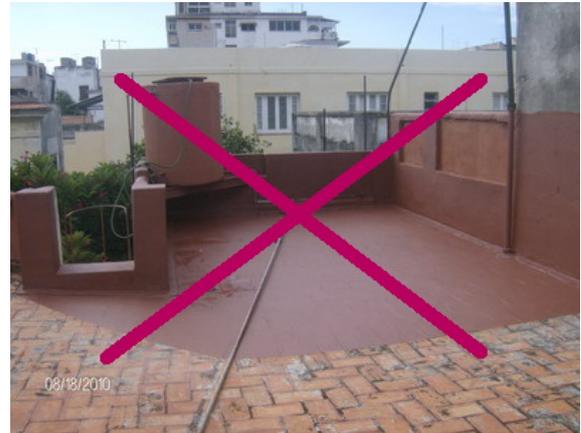
Fig.1 y 2. Cubierta con sistema de impermeabilización con enrajonado y soldadura al que se le aplica de forma incorrecta una pintura elastomérica de emulsión acuosa. Fuente: El Autor.

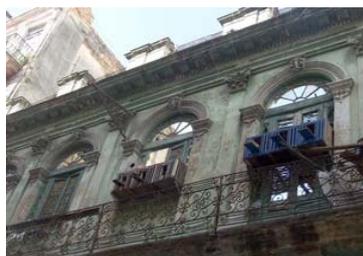
Cuando se produce una deficiente impermeabilización en la cubierta de una vivienda, los elementos estructurales de esta se comienzan a afectar poco a poco y surgen problemas en los techos que provocan inicialmente pequeños derrumbes, que pueden terminar con la pérdida de toda la cubierta de la vivienda (Ver fig. 28).

Fig.28. Bernaza 210. .2008
Derrumbe de cubierta
Fuente: El Autor.

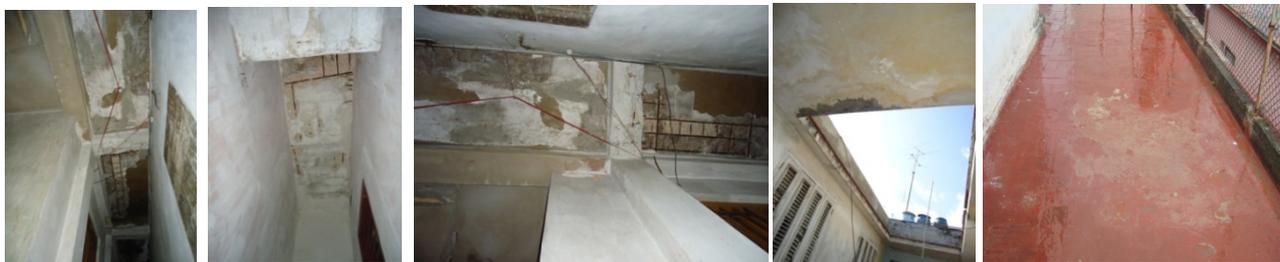
constructivo de toda la edificación es regular y el estado de la impermeabilización de la cubierta, que está cosntruida con el sistema de impermeabilización de enrajonado y soladura, es malo, presentando diferentes lesiones físicas producto de humedad por filtración en los techos, con lesiones mecánicas en la cubierta donde se observan grietas y fisuras en el sistema de impermeabilización, que ha ocasionado desprendimientos de los recubrimientos de las losas de hormigón armado y oxidación y corrosión de los aceros. Ver fig. No 49, 50, 51, 52 y 53..

Fig. No 49, 50, 51, 52 y 53. Estados de los techos en los pasillos del segundo nivel.

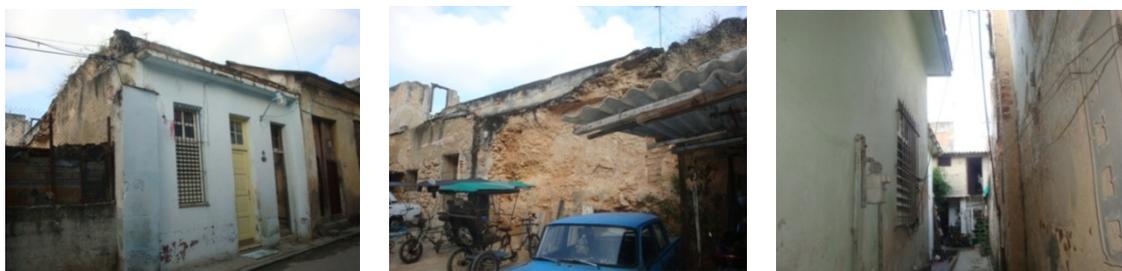
Fig. No 54, 55 y 56. Fachada de la edificacion y estado de los muros exteriores.

La vegetación que se observa en la foto No 55 ha afectado el sistema de impermeabilización. Además el estado de las paredes exteriores, que han perdido sus repellos, ha agravado aun mas las filtraciones, provocando un impacto negativo sobre toda la estructura de la edificación. | Ver figuras No 57 y 58.

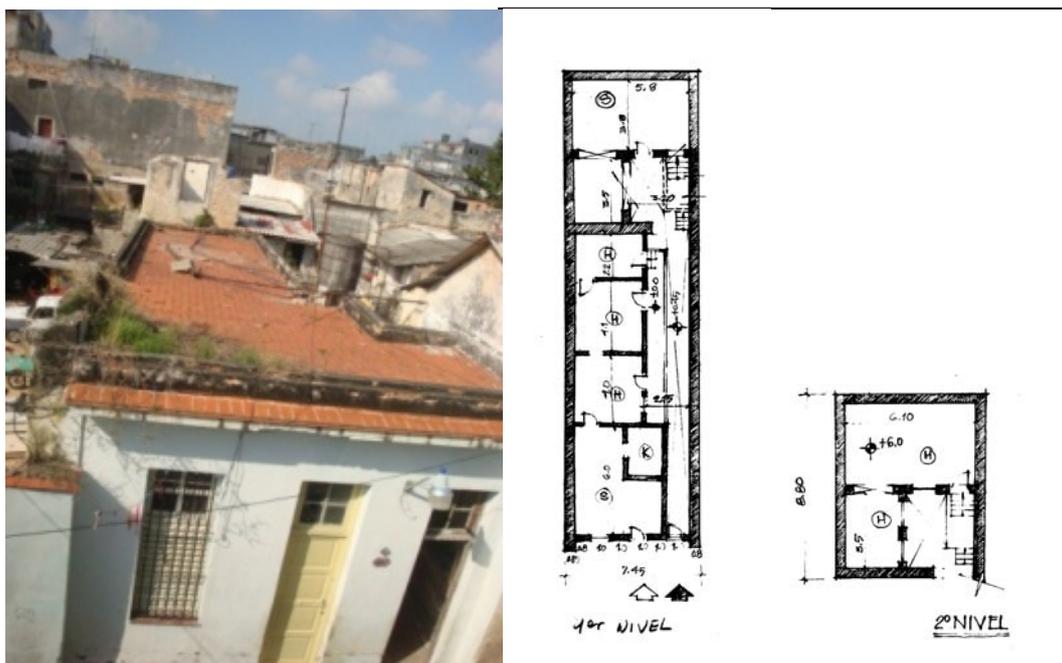
Fig. No 57, y 58. Plantas y vista del estado de deterioro de la cubierta del inmueble.

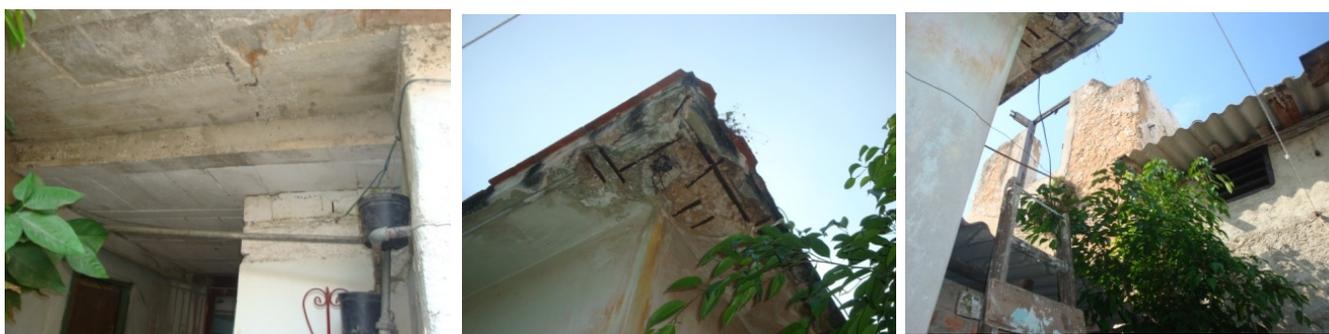
Ademas existen lesiones químicas en la cubierta, que ha sido afectada por la presencia de organismos vegetales, que han deteriorado la estructura. Ver fig. No 59, 60 y 61.

Fig. No 59, 60 y 61. Vista de los techos afectados de la edificación.

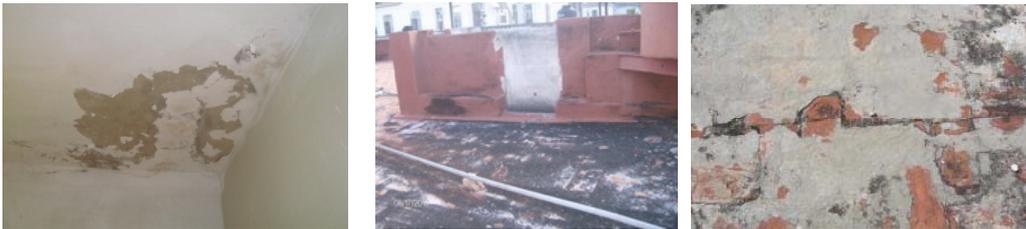
A3 Manchas de humedad. Esta lesión aparece cuando existen modificaciones en la coloración y aspecto general de la superficie por concepto de la presencia de humedad localizada y no las lesiones constructivas en la que la humedad es origen - causa. Ver figura 62.

Fig. 62, 63 y 64. Vivienda de O'Reilly 462. Manchas de humedad en los techos, con presencia de moho, hongos, fisuras y greitas en el sistema de impermeabilización de enrajonado y soladura. Fuente: El autor.

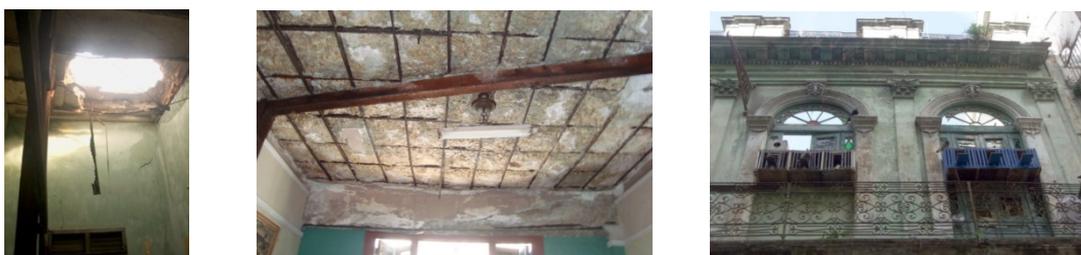
C1. Derrumbes Parciales: Cuando se elimina, separa, desprende o cae una cierta porción de la cubierta de una edificación, o parte de los elementos en sí (soporte).

Fig. 65, 66 y 67 . Derrumbes parciales. Vivienda de O'Reilly 258 y de Inquisidor 358. Fuente: El Autor.

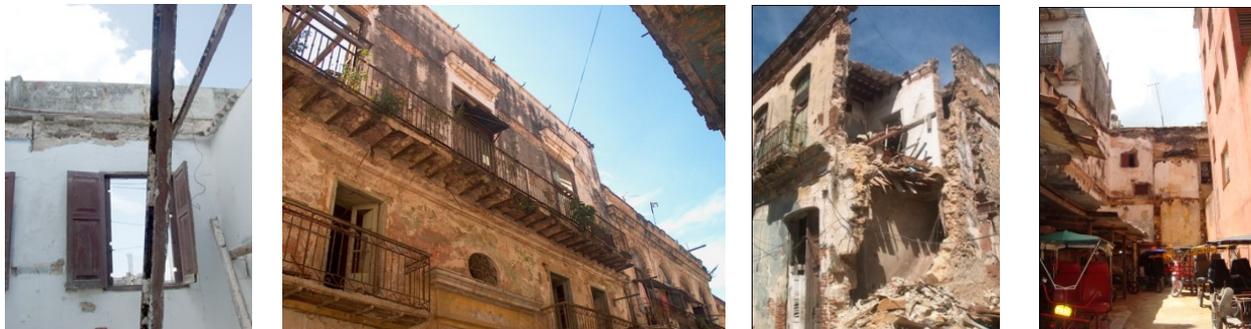
Este tipo de derrumbe es muy frecuente en la zona, por el estado constructivo de las edificaciones. Comienza por derrumbes parciales de los techos de una vivienda, (ver fig. 65 y 66) y llega un momento en que toda la edificación se derrumba (ver fig. 70) provocando un fuerte impacto económico y social negativo al patrimonio y a la población.

Fig. 68, 69, 70 y 71. Viviendas de O'Reilly 258, Inquisidor 358 y de Santa Clara 116. Fuente: El Autor.

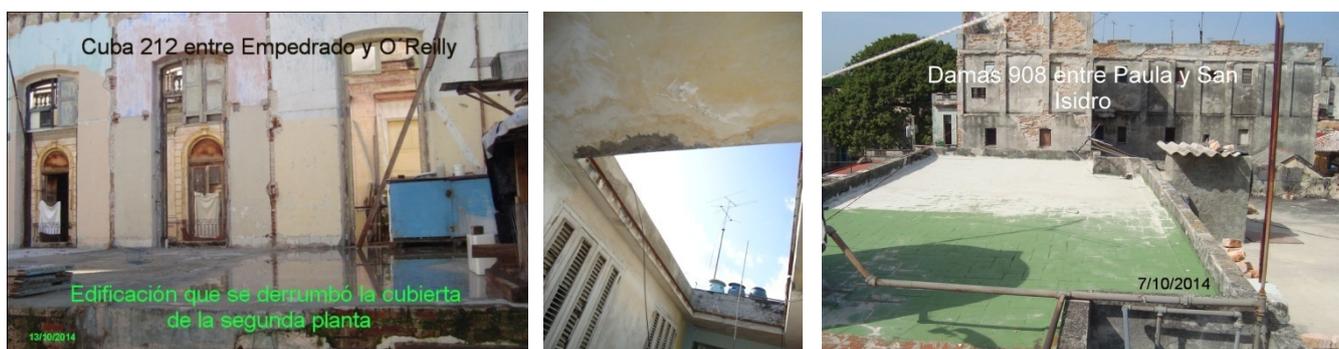
Otra de las situaciones que ocurren y que provocan un impacto negativo en la edificación, es cuando se derrumba la cubierta de un inmueble de dos o más plantas y el entrepiso para a realizar funciones de cubierta, sin estar preparado para esta función y los vecinos de los pisos bajos empiezan a aplicar soluciones no idóneas sobre sus cubiertas, que tienen una terminación de mosaicos, baldosas u otras materiales, que no garantizan la impermeabilidad de ese entrepiso y cada cual aplica una solución distinta y provoca afectación a la vivienda colindante como se observa en la figura No 72, donde se aplicó un mortero con pendiente hacia los dos apartamentos colindantes y el agua se acumula sobre los techos de los mismos, provocando filtración a todos estos apartamentos.

Fig. 72, 73 y 74. Inmueble que perdió su cubierta y modificaciones antrópicas a una cubierta, con la colocación de antenas de TV y uso y explotación intensa que provoca afectación al sistema impermeable. Fuente: El Autor.

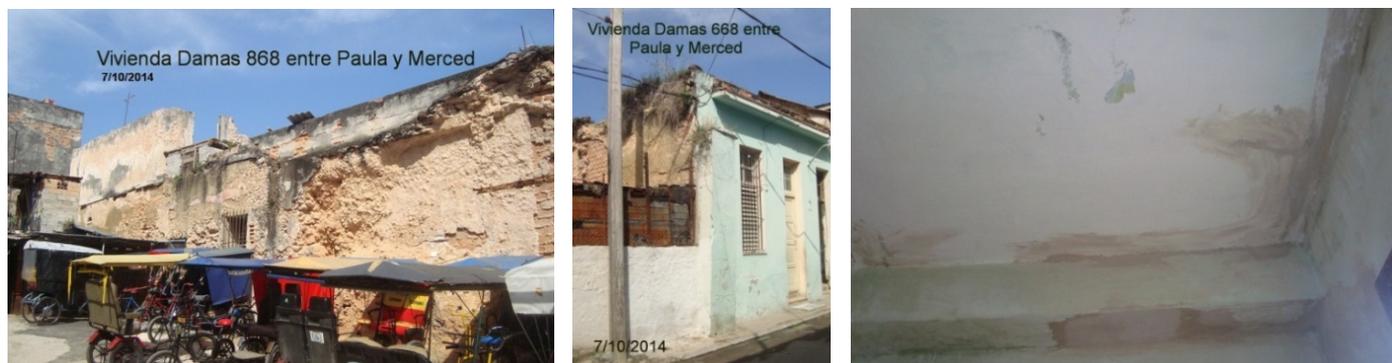
Se desarrollan dentro o en el exterior de las edificaciones que son propensas a que aparezcan o que favorecen el crecimiento de especies vegetales, debido a las condiciones propicias para el desarrollo de las mismas. Se pueden señalar los rellenos de balcones, bajantes pluviales, zonas Perimetrales a los bajantes pluviales y los propios bajantes en sí, zona del relleno del piso de niveles intermedios (entresijos) que dan al exterior, zonas con falta de elementos y humedad constante en cubiertas o con instalaciones en desuso. Se provocan alteraciones de tipo físico, las semillas quedan depositadas en el relleno, superficie alrededor del bajante pluvial, y se desarrollan extendiendo sus raíces por los espacios propios del material, provocando fisuras, grietas y ruptura de los elementos del sistema constructivo en sí. Ver figuras No 78, 79 y 80.

Fig. 78, 79 y 80. Vivienda en Damas 668 entre Paula y Merced. Aparición de especies vegetales en la cubierta y las paredes exteriores ubicadas en la zona del bajante pluvial. Fotos: El autor.

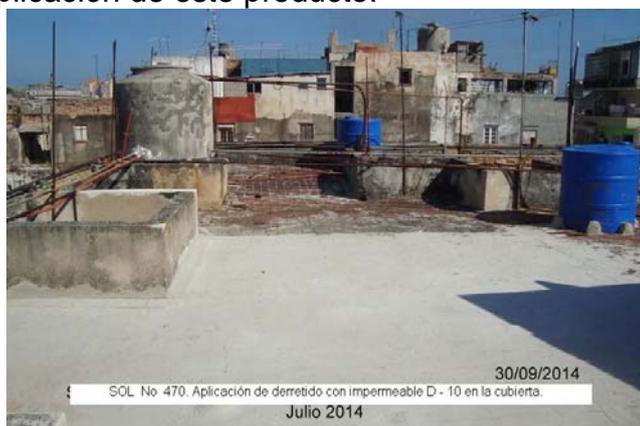
En el caso de los derretidos con la aplicación del producto impermeable D-10, ocurre una situación similar. En la vivienda visitada ubicada en Sol 470, se había aplicado esta solución en el mes de julio del 2014 y tres meses después, ya se observaban las grietas abiertas y las Filtraciones continuaban, ya que no se había aplicado un producto que fuera capaz de resistir estos movimientos de dilatación y contracción que ocurren en todas las cubiertas. También la mala preparación de la superficie, incide en la durabilidad. Cuando no se limpia bien las rasillas de barro, cualquier sistema impermeable que se aplique, se levantara al cabo del tiempo y esto provocara que las filtraciones continúen. El sistema impermeable D-10 según el fabricante, si se aplica con todos los requerimientos técnicos, puede durar diez años. En el caso de las cinco viviendas de la muestra de estudio seleccionadas, solo se ha conseguido que este trabajo dure un año, por la deficiente aplicación de este producto.

Fig. No 81. Cubierta de Sol 470, donde se aplicó el impermeable D-10. Fuente: El autor

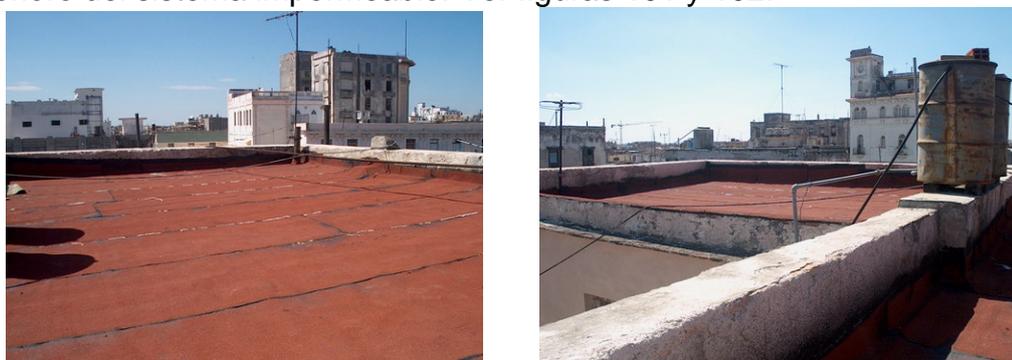
Fig. 101 y 102. Vivienda ubicada en Habana y Amargura. Municipio Habana Vieja. Manta o láminas impermeables colocadas sobre enrajonado y soladura. Fuente: El Autor.
