**SITUACION DE LA VIVIENDA EN EL CENTRO HISTORICO: CONDICIONES
GENERALES Y AFECTACIONES CONSTRUCTIVAS**

Serie POBLACION Y VIVIENDAS, No. 5

**Plan Maestro para la Revitalización
Integral de La Habana Vieja**

**OFICINA DEL HISTORIADOR
DE LA CIUDAD DE LA HABANA**

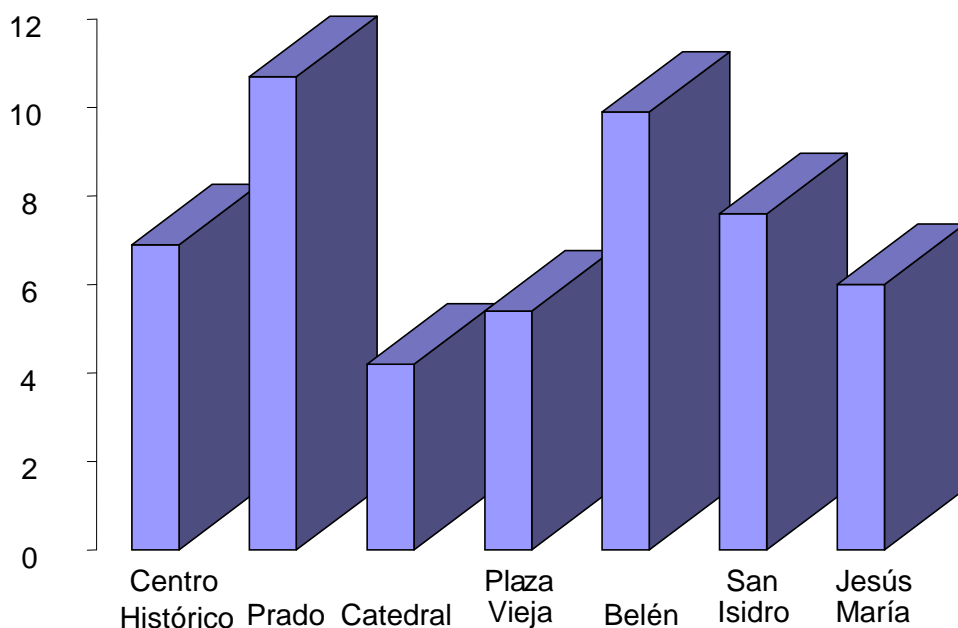
En el gráfico 1 aparece la distribución porcentual, por Consejos Populares, de las viviendas con certificado de inhabitable. En los Consejos Populares Prado y Belén resultaron ser inhabitables una de cada diez viviendas, proporción que resulta ser relativamente alta, si se compara con la de los Consejos Populares Catedral (4,2 %), Plaza Vieja (5,4 %) y Jesús María (6 %); San Isidro ocupaba una posición intermedia (7,6 %).

Gráfico 1: Viviendas con dictamen de inhabitable, por Consejos Populares

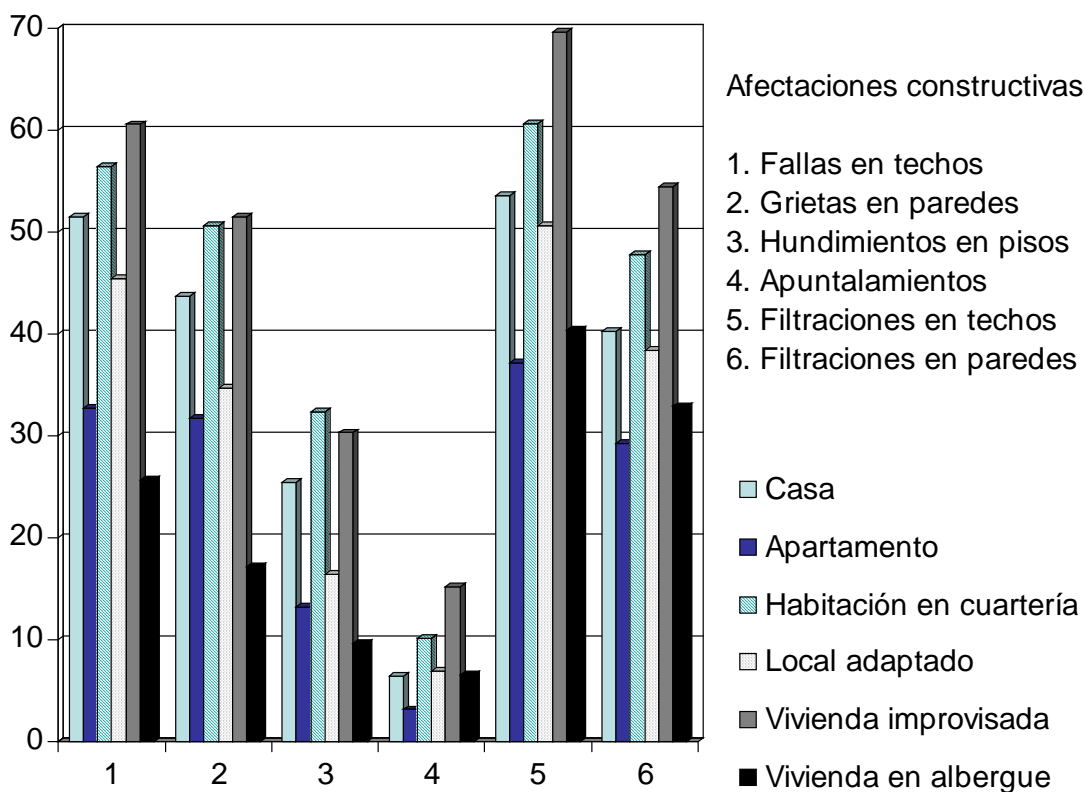
Gráfico 2: Viviendas con afectaciones constructivas, por tipo de alojamiento

En las viviendas improvisadas, seguidas de las habitaciones en cuartería, se observan los más altos porcentajes de afectaciones constructivas, cuestión vinculada a las características propias de estos dos tipos de alojamiento; en las viviendas en albergues es en donde han ocurrido menos afectaciones, por ser lugares que han sido acondicionados para esa función. En las casas, que en general son construcciones más antiguas que los apartamentos, las afectaciones alcanzan una proporción menor.

Respecto a los demás tipos de viviendas, en las improvisadas se observa más alto porcentaje de apuntalamientos (15,2), en tanto en las habitaciones en cuartería la proporción es en una de cada diez.

Resulta de interés conocer en cuáles tipos de alojamientos se presentan las mayores afectaciones, las cuales se supone deben ocurrir con mayor fuerza en las habitaciones en cuartería y en las viviendas improvisadas. En el gráfico 2 se han representado las diferencias porcentuales más notables.

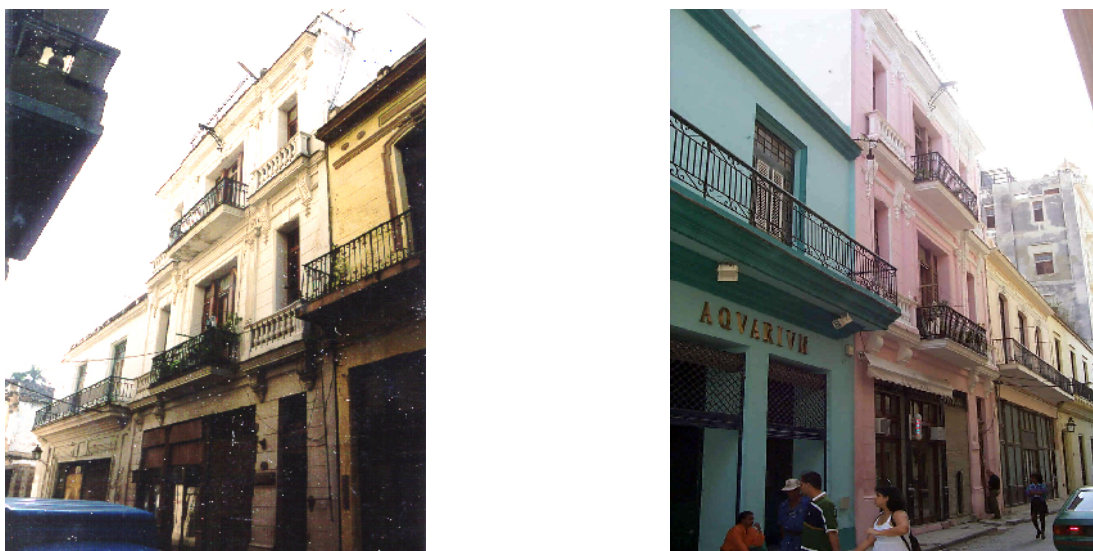
Ejemplo de rehabilitación de vivienda: Brasil No.11 (antes y después)

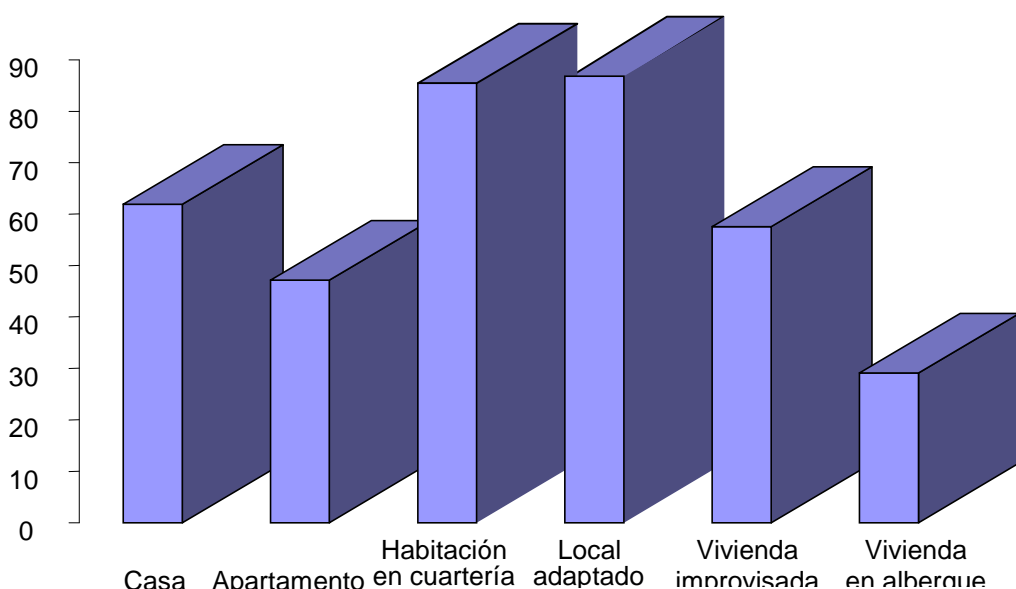
En el gráfico 3 se refleja en cuáles tipos de alojamientos ocurren con mayor frecuencia las rehabilitaciones, reparaciones o intervenciones constructivas, que indudablemente deben corresponder a aquellas viviendas con mayores afectaciones y nivel de deterioro, o sea, en las habitaciones en cuartería (85,4 % del total) y en los locales adaptados (86,8 %).

Gráfico 3. Total de viviendas con intervenciones constructivas, por tipo de alojamiento*

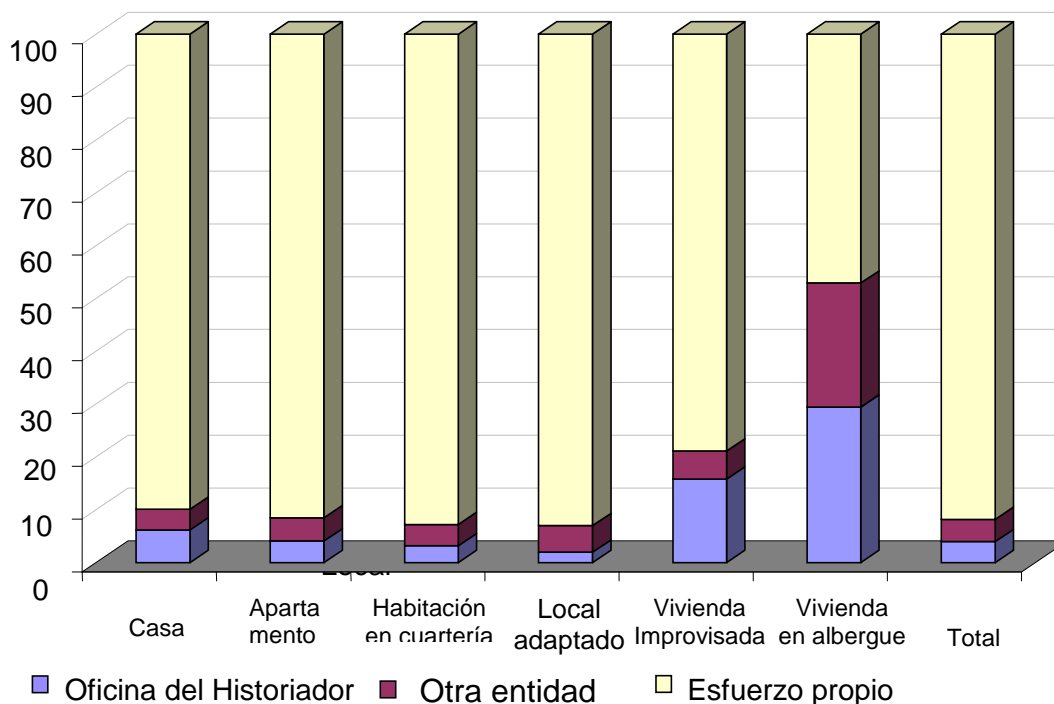
En el gráfico 4 se han desagregado las intervenciones constructivas, por tipo de alojamiento, según las tres categorías de ejecutores. Excepto en las viviendas improvisadas y en las viviendas en albergues, en los demás tipos de alojamiento las intervenciones constructivas, hechas por esfuerzo propio de la población, se han realizado en nueve –o algo más– de cada diez viviendas objeto de intervenciones; en las habitaciones en cuartería y locales adaptados, en alrededor del 93 %.

Las proporciones de viviendas que fueron rehabilitadas, reparadas o intervenidas constructivamente por la Oficina del Historiador son superiores que las efectuadas por otras entidades. Los porcentajes respectivos son: en las casas, 6,2 y 3,8 %; en las viviendas improvisadas, 15,8 y 5,3 %; y en las viviendas en albergues, 29,4 y 23,5 %.

Gráfico 4: Viviendas con intervenciones constructivas según ejecutores, por tipo de alojamiento

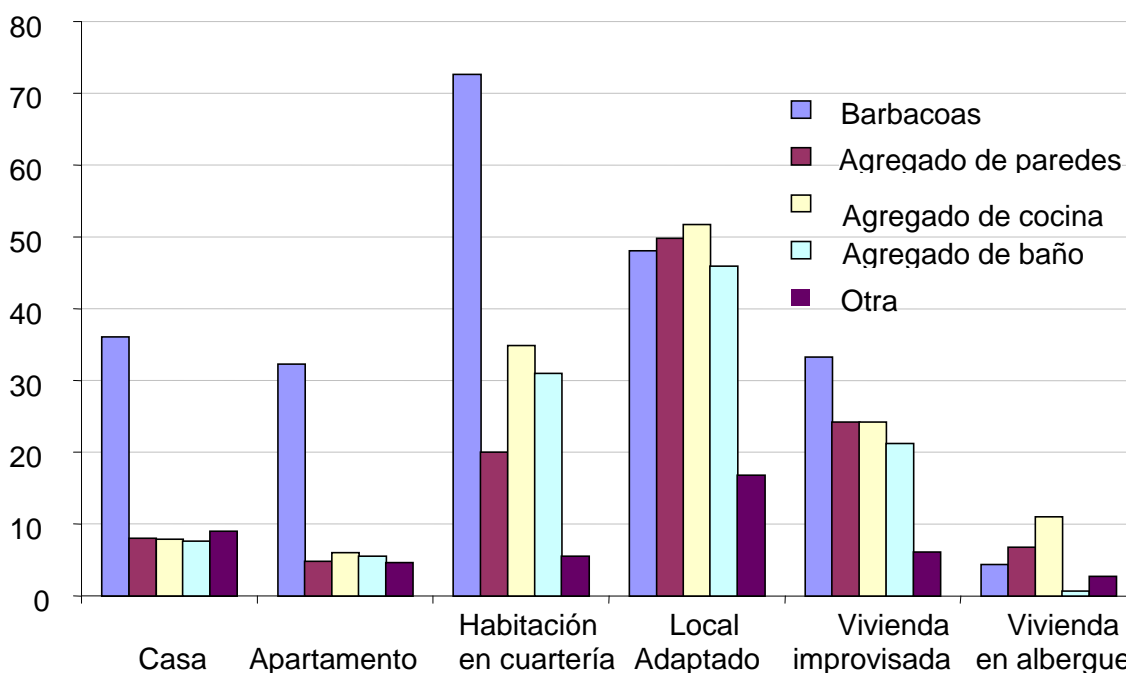
Gráfico 5: Viviendas según lugar de las transformaciones constructivas, por tipo de alojamiento

En los diferentes lugares de alojamiento se han construido barbacoas, incluso en las viviendas en albergue (en el 4,4 % del total), pero en donde con mayor fuerza se han situado barbacoas es en las viviendas en cuartería, en siete de cada diez (72,6 %).

Los lugares adaptados –como su nombre indica– han sufrido transformaciones de todo tipo, pero preferentemente en agregados de baños, en casi la mitad de su total, o algo más, en el caso de los agregados para servicios de cocina (51,7 %). En las viviendas en albergues, estos últimos se construyeron en poco más de una de cada diez, y casi no se agregaron servicios de baño (sólo 2, en el 0,7 %).

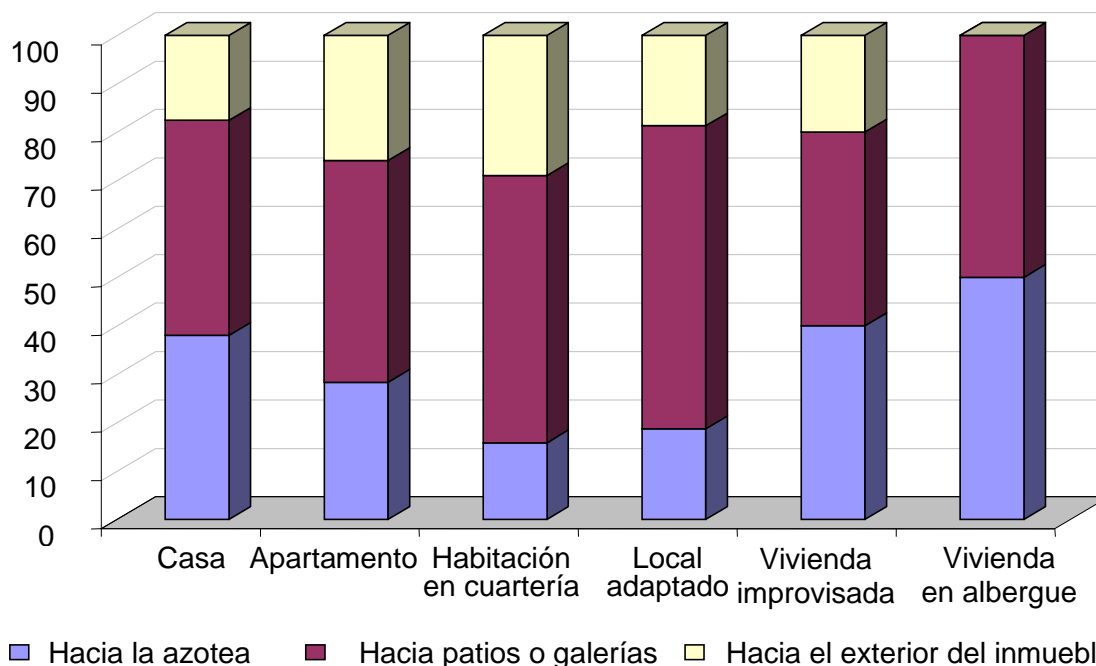
Gráfico 6: Viviendas según lugar de las ampliaciones efectuadas, por tipo de alojamiento

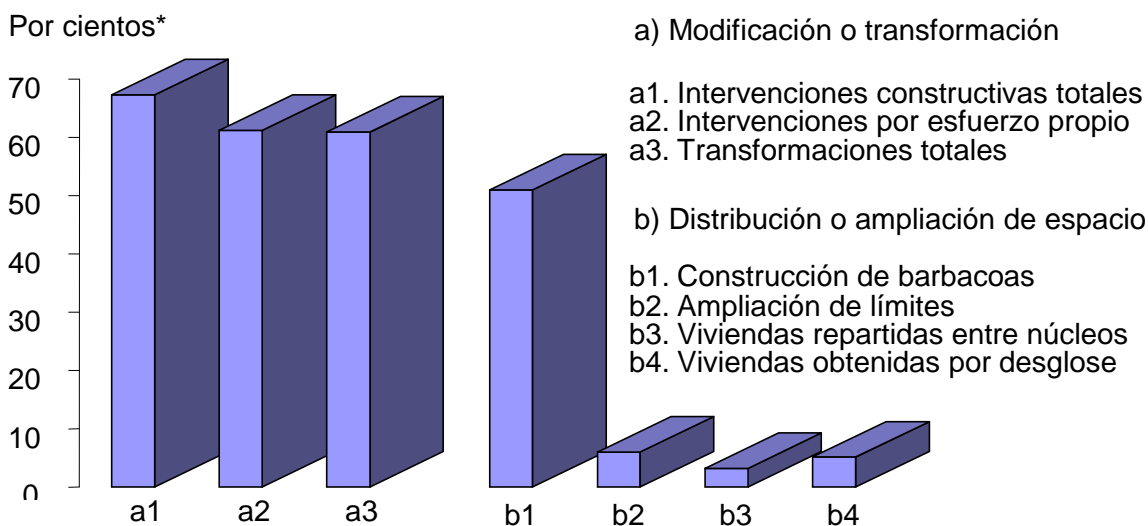
Gráfico 7: Viviendas según principales soluciones adoptadas para suplir la falta de espacio

En el gráfico 7 se han representado los porcentajes, para el Centro Histórico de conjunto, que resumen las soluciones adoptadas para resolver las afectaciones en las viviendas y a la vez para ampliar el espacio en las mismas, resultando casi coincidentes las proporciones de las *intervenciones* constructivas realizadas por esfuerzo propio de la población (61,2 %) y las *transformaciones* constructivas totales: barbacoas, agregados y otras (60,9 %).
