FACULTAD DE ARQUITECTURA
MAESTRIA EN VIVIENDA SOCIAL
14 EDICIÓN EN LA HABANA. CURSO 2013- 2014

**Tipologías arquitectónicas
para edificios de viviendas de nueva planta en el
Centro Histórico La Habana Vieja**

Autor: Arq. Clara Susana Fernández Rodríguez
Tutor: Dra. Arq. Dania González Couret

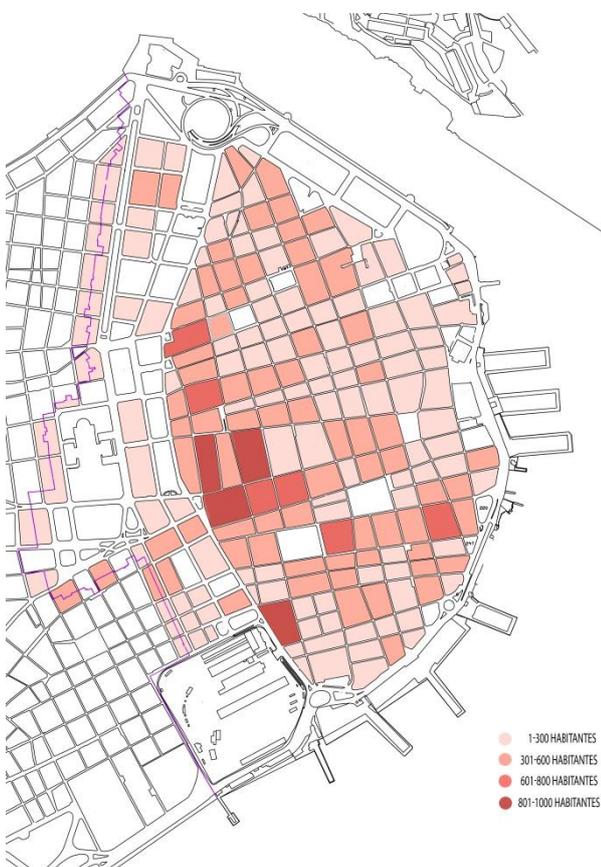
Figura 1.1. Densidades poblaciones según datos del Censo de Población y Viviendas, ONEI 2012. Fuente: Elaborado por Arq. Ailena Alberto Aguila.2015.

A pesar de la labor rehabilitadora y del esfuerzo realizado en estos treinta años, la situación de la vivienda es crítica en el Centro Histórico La Habana Vieja. El lugar, con una extensión de 214 Ha, donde la función habitacional está presente en más del 80% de sus edificaciones; posee más de 21 000 viviendas- 357 vivienda x Ha y un promedio de 2,8 habitantes x vivienda².-, de las cuales, aproximadamente el 40%, permanecen en régimen de usufructo gratuito. El territorio posee además un gran desbalance poblacional y habitacional de 275,4 hab. x Ha y 97,5 viviendas x Ha, sin embargo alcanza más de 1 000 hab. x Ha, en otras zonas del territorio. Figura 1.1.

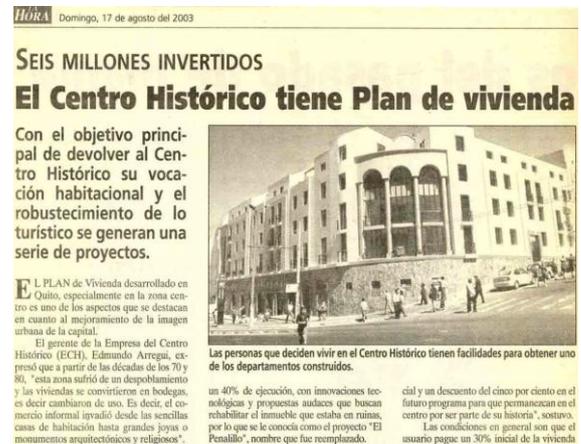
Figura 1.8. Edificio de viviendas en la “Esquina de San Blas”, de nueva planta que generó 103 apartamentos. Fuente Congreso Internacional La Ciudad viva como URBS. Rehabilitación del Centro Histórico de Quito, Quito, 8-10 junio 2009.

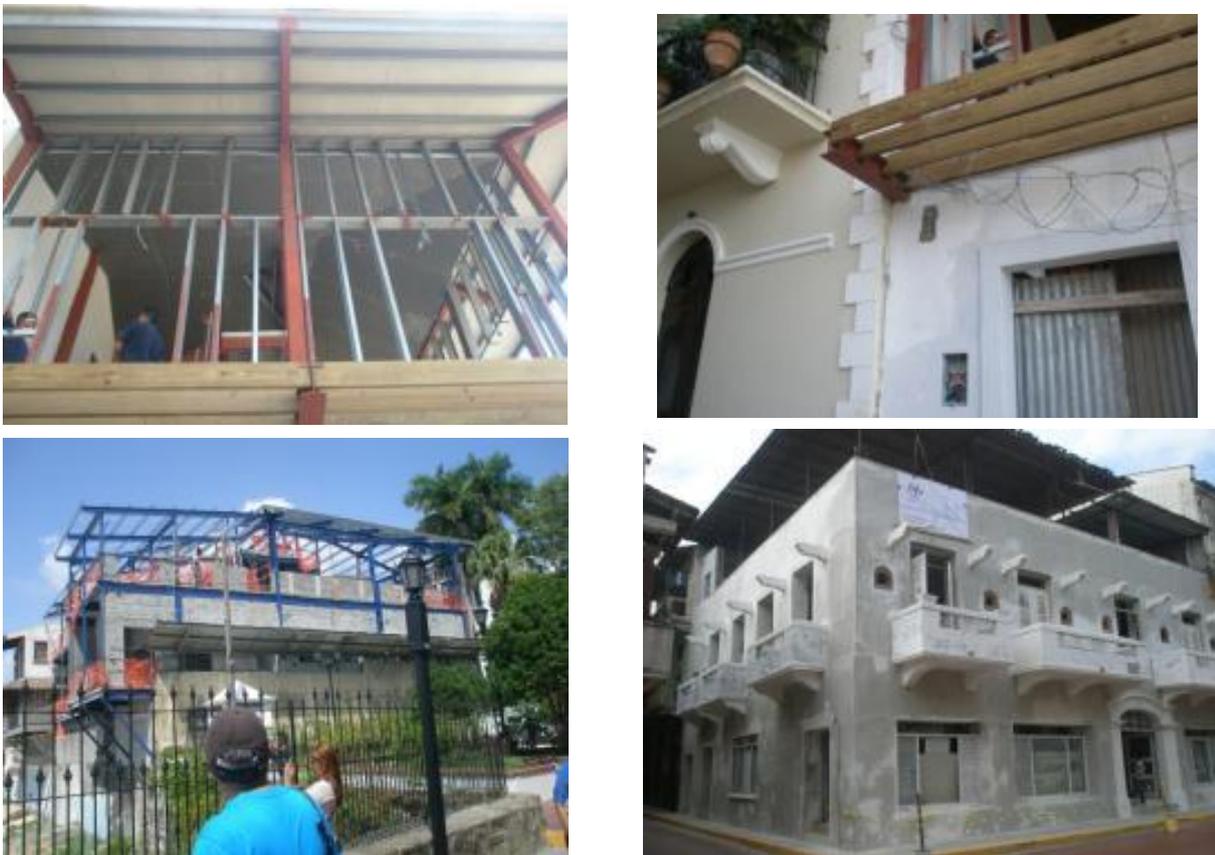
Figura 1.10. Materiales con tecnologías modernas, cubiertas ligeras empleadas en la rehabilitación de viviendas. Fuente: autora, febrero 2014.

En estos momentos se considera como zona elegante y de moda y es el centro político pues contiene al Palacio Presidencial. Cuenta con diferentes edificaciones principales, parques y plazas y su estructura vial, restauradas. En cuanto a la inserción de viviendas, a tono con el proceso de construcción intensa que experimenta la ciudad, se reconstruyen nuevas viviendas dentro de la trama urbana con un alto estándar, donde está exenta la vivienda social; se ha respetado la morfología y el perfil urbano originales, se reproducen diversos estilos autóctonos, con materiales ligeros que logran un ritmo edificable acelerado y una escenografía historicista. Este proceso ha generado la expulsión de la población hacia la periferia del centro histórico, trasladando la marginalidad hacia otras zonas intermedias de la ciudad; las clases más ricas retornan a la ciudad histórica generando la “gentrificación” del lugar. Figura 1.10.

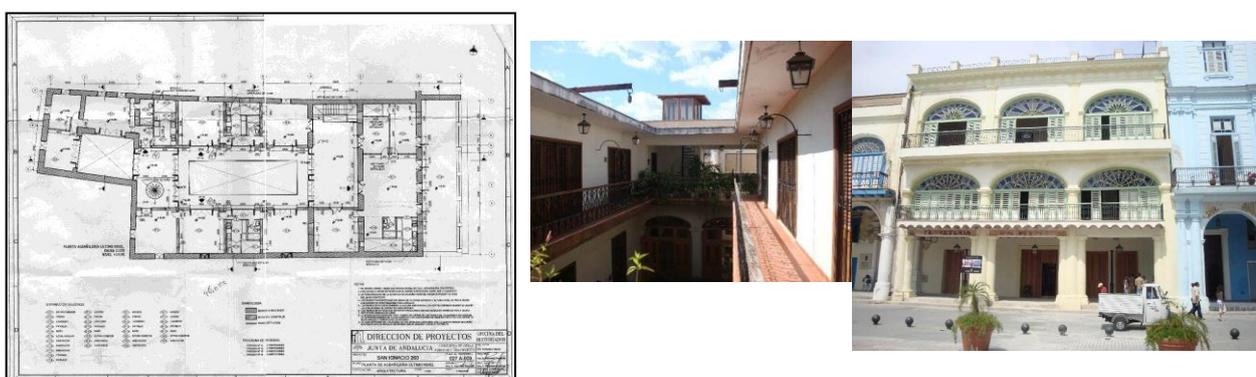
Figura 1.12. San Ignacio 360, frente a la Plaza Vieja. Antigua casa señorial devenida en ciudadela y ahora rehabilitada como edificio de apartamentos. Plano de planta, fachada principal y vista del patio interior: la disposición interior ha generado viviendas con amplias áreas y espacios comunes sobredimensionados. Fuente: Dirección de Proyectos de Arquitectura y Urbanismo. OHCH, Fotos: Raimundo de la Cruz, 2014.

-La rehabilitación de edificaciones de tipología original doméstica, antiguas mansiones, de alto valor patrimonial, convertidas en "cuarterías". La adaptación de los espacios preestablecidos para antiguas viviendas unifamiliares en edificios multifamiliares, generan áreas superiores a las normas establecidas para la vivienda social, amplios espacios de circulación y uso común, siendo un desafío lograr a la vez la adecuación a la tipología existente, la ventilación e iluminación y la privacidad adecuadas para las nuevas viviendas y el mantenimiento. Esta modalidad también es muy utilizada en el Centro de México. Figura 1.12.

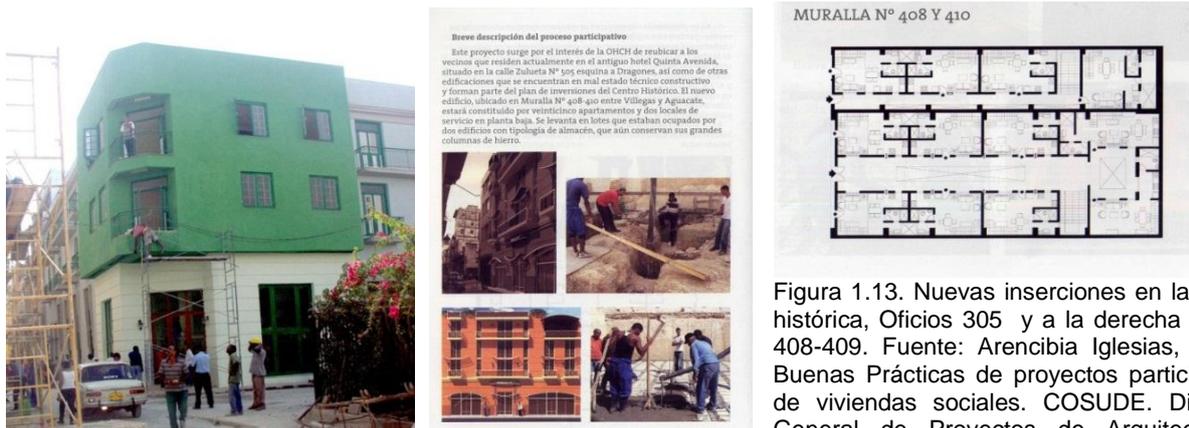
Figura 1.13. Nuevas inserciones en la ciudad histórica, Oficios 305 y a la derecha Muralla 408-409. Fuente: Arencibia Iglesias, Sergio. Buenas Prácticas de proyectos participativos de viviendas sociales. COSUDE. Dirección General de Proyectos de Arquitectura y Urbanismo.

-Construcción de viviendas de nueva planta en parcelas ruinosas donde se mantienen, en fachada, los puntales tradicionales, entre 4,00 y 6,00m para la planta baja, decreciendo en altura los niveles superiores: la segunda planta un 10% inferior a la planta baja, la tercera planta entre un 15% y un 25% menor que la segunda, más uno o dos niveles más, retranqueados con un puntal obligatorio de 2,75m. Interiormente pueden desarrollarse puntales de 2.40m. Estas alturas están determinadas por la zona donde se ubica (Zonas de Intensidad Urbana, RIU) y por sus dimensiones, según las condicionales establecidas en las Regulaciones Urbanísticas vigentes. Figura 1.13.

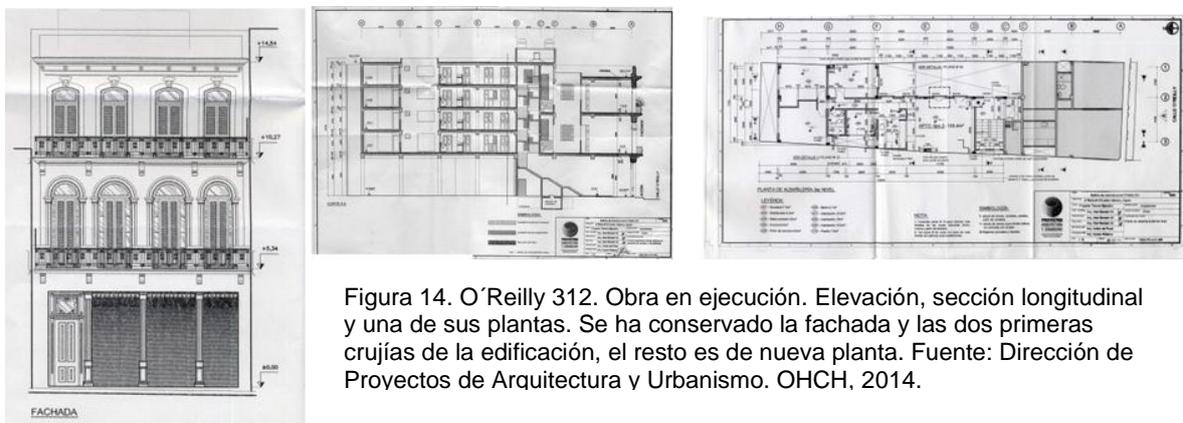
Figura 14. O'Reilly 312. Obra en ejecución. Elevación, sección longitudinal y una de sus plantas. Se ha conservado la fachada y las dos primeras crujiás de la edificación, el resto es de nueva planta. Fuente: Dirección de Proyectos de Arquitectura y Urbanismo. OHCH, 2014.

-Construcción de viviendas de nueva planta manteniendo la fachada original de la edificación e incluso las primeras crujiás. Esta variante también utilizada en El Centro, de la Ciudad de México, ha sido muy criticada por diversos especialistas pues consideran que es un derroche de espacio, dificulta el diseño de la nueva edificación, encarece la obra, y establece una falsa escenografía del sitio histórico, que se justifica solo cuando existe una razón de alto valor patrimonial o cultural¹⁸; otros más radicales consideran que es la práctica que “reduce un edificio interesante a su cáscara historicista” encubriendo un edificio moderno carente de valores¹⁹, desde el punto de vista práctico introduce afectaciones en los antiguos muros como hongos y agentes xilófagos o “comején”, u otras afectaciones en muros y cimientos. Figura 1.14.

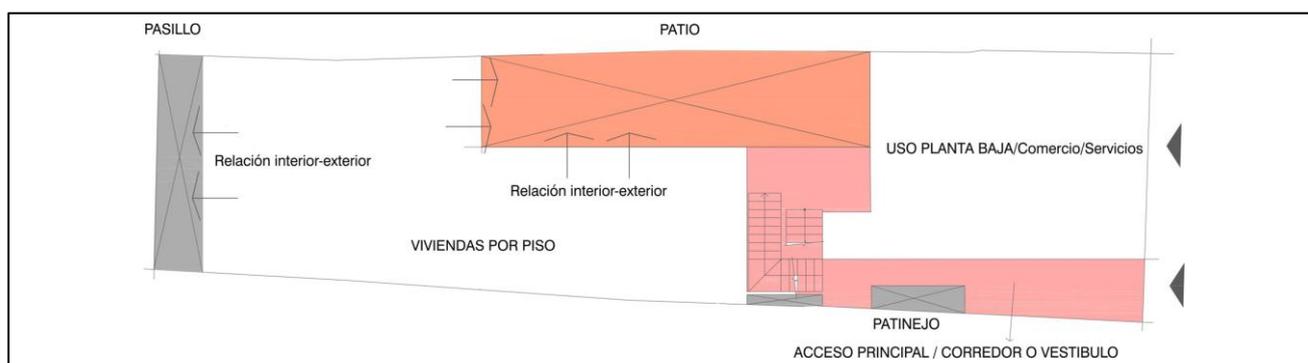
Figura 1.15. Elementos que definen las variables volumétrico- espaciales para la clasificación tipológica. Fuente: autora.

-Relación de los apartamentos con el exterior. De esta relación dependen las condiciones de iluminación natural, ventilación, visuales y privacidad, las cuales influyen en la calidad ambiental del interior de los apartamentos. Se produce a través, patios centrales, laterales y de fondo, pasillos o de patinejos, o mediante la relación directa con el exterior en el caso de las fachadas, más favorables en las parcelas de esquina, donde están relacionadas con el exterior dos fachadas.

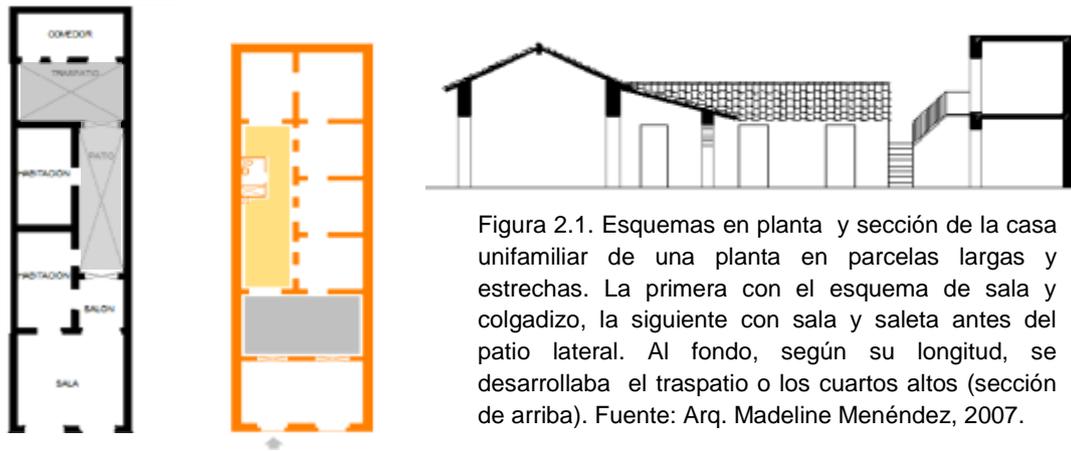
Figura 2.1. Esquemas en planta y sección de la casa unifamiliar de una planta en parcelas largas y estrechas. La primera con el esquema de sala y colgadizo, la siguiente con sala y saleta antes del patio lateral. Al fondo, según su longitud, se desarrollaba el traspatio o los cuartos altos (sección de arriba). Fuente: Arq. Madeline Menéndez, 2007.

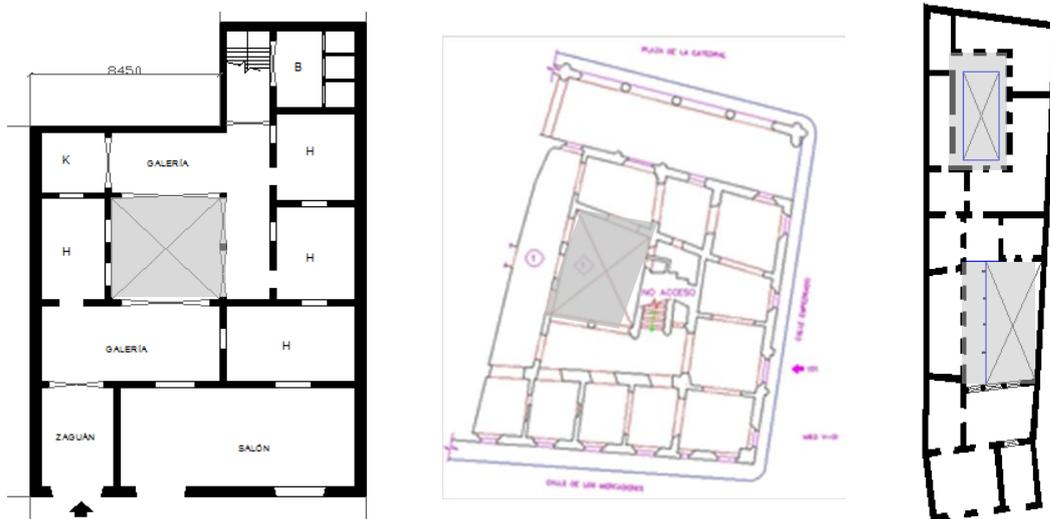
Figura 2.2. Planimetría de casas unifamiliares, señoriales, con patio central y patio lateral, se destaca la presencia del zaguán antes del patio y paralelo a las accesorias- locales destinados a almacén o al comercio, vinculados directamente a la fachada-. Alrededor del patio las amplias galerías que comunican al interior de la vivienda. Fuente: Arq. Madeline Menéndez, 2007.

El siglo XVIII fue la época del surgimiento de las grandes mansiones coloniales, que pasan a ser, además de viviendas de familia, almacenes de las riquezas que ellas mismas generaban. La función doméstica estuvo muy acompañada por la función comercial. Según refiere el historiador Venegas: “Incapaz de extenderse o modificar su trazado, la ciudad interior terminó modificando su altura y elevándose para dejar las plantas o pisos bajos habilitados para las necesidades comerciales del puerto”⁴. Los locales independientes destinados al comercio en la planta baja, con frente a la calle se llamaron “acesorias”. Este tipo de viviendas también conocidas como “casa almacén” y en España, como “casa fábrica”, combinó indiferentemente ambas actividades. Figura 2.2.

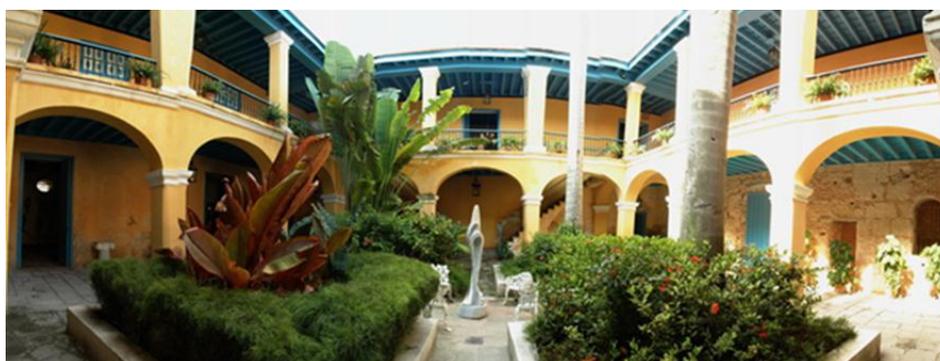
Figura 2.3. Imagen que refleja la importancia espacial y ambiental del patio interior en las antiguas mansiones señoriales. Museo de Arte Colonial. Fuente: GIS. Plan Maestro.2014

Las grandes casas señoriales desarrolladas en parcelas más amplias o de esquina, contaron con grandes patios rodeados por galerías porticadas donde se combinaban columnas y arcos de medio punto, que se enriquecían con fuentes,

aljibes o pozos, jardines y bancos, que le conferían un ambiente muy particular; además tenían un traspatio donde se ubicaban cocheras, baños y servicios. Figura 2.3. El patio, además de constituir

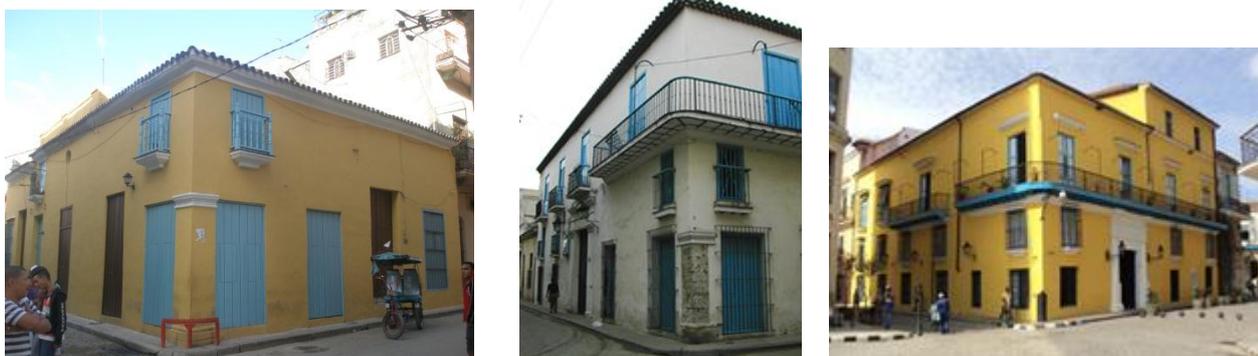
Figura 2.4. Diferentes viviendas ubicadas en parcelas de esquina con entresuelo expresado en fachada, desde la vivienda más modesta de 4.50m de puntal hasta las más señoriales con 6.00m de altura en planta baja. Paula 202, San isidro 204, Empedrado 151, respectivamente. Fuente autora, GIS Plan Maestro.

Fue muy interesante la solución de la vivienda unifamiliar con entresuelo expresado en fachada que alcanzó también altos puntales, aunque la demarcación de los asomos humanizaba la escala de la fachada y garantizaba la proporcionalidad con los pisos altos de mayor altura, donde se desarrollaba la vivienda familiar. Figura 2.4.

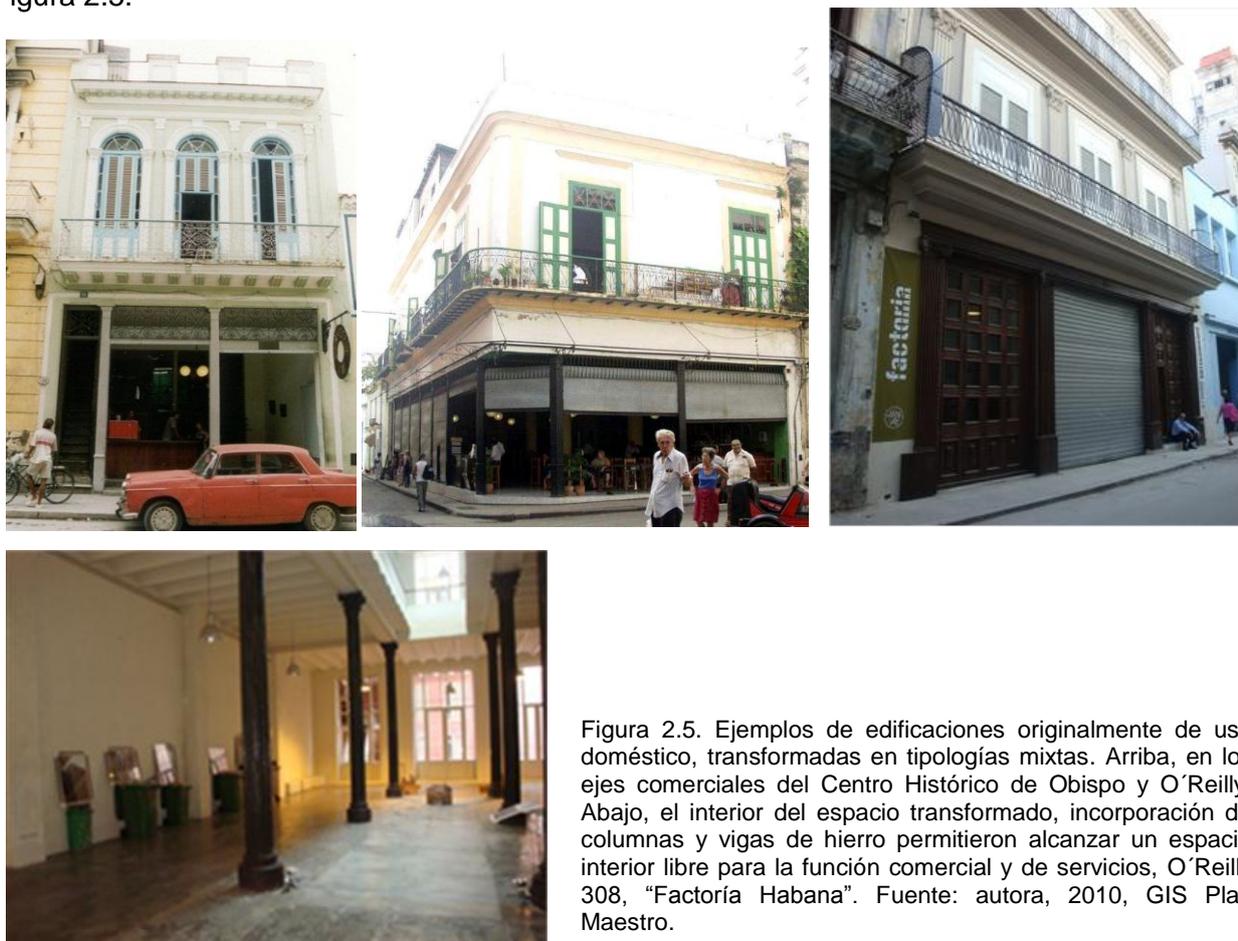
Figura 2.5. Ejemplos de edificaciones originalmente de uso doméstico, transformadas en tipologías mixtas. Arriba, en los ejes comerciales del Centro Histórico de Obispo y O'Reilly. Abajo, el interior del espacio transformado, incorporación de columnas y vigas de hierro permitieron alcanzar un espacio interior libre para la función comercial y de servicios, O'Reilly 308, "Factoría Habana". Fuente: autora, 2010, GIS Plan Maestro.

El acelerado desarrollo de la industria azucarera a finales del siglo XIX obligó a la implantación de almacenes de depósito o comerciales sobre todo en la zona portuaria. La arquitectura habanera se nutrió así de otros materiales como el hierro y el vidrio provenientes de Europa; el uso de las columnas de hierro generó grandes espacios en las plantas bajas de los inmuebles domésticos al sustituir a las columnas y pilares de piedra, obteniéndose luces libres de mayores dimensiones y espacios muy amplios destinados a productos manufacturados como el tabaco, cacao o café; o a tiendas y bodegas; o a almacenes de tejidos u otros productos. El vidrio permitió la construcción de vidrieras y tragaluces que favorecían la entrada de la luz solar para contrarrestar el cierre de los patios. De esta forma proliferó por toda la ciudad la tipología mixta, que la ha caracterizado durante siglos; mientras, la planta alta quedó reservada para viviendas, casas de huéspedes y oficinas¹¹.

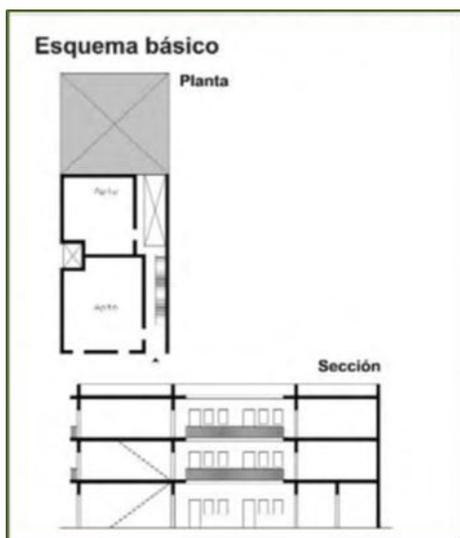
Figura 2.7. Esquema planimétrico de un edificio de apartamentos en el Centro Histórico, por lo general desarrollado en parcelas largas y estrechas. Fuente: Regulaciones Urbanísticas. Ciudad de La Habana. La Habana Vieja, Centro Histórico. Ediciones Boloña. La Habana, 2009.

Su esquema básico estaba definido por varias viviendas en un nivel y un acceso común que concentraba las escaleras y elevadores. Utilizaron para la ventilación, la solución de patinejos, patios laterales y pasillos; la comunicación horizontal se establecía por corredores centrales o laterales. Figuras 2.7, 2.8 y 2.9. Eran más beneficiados los apartamentos más altos, cuando quedaban libres de las paredes medianeras.

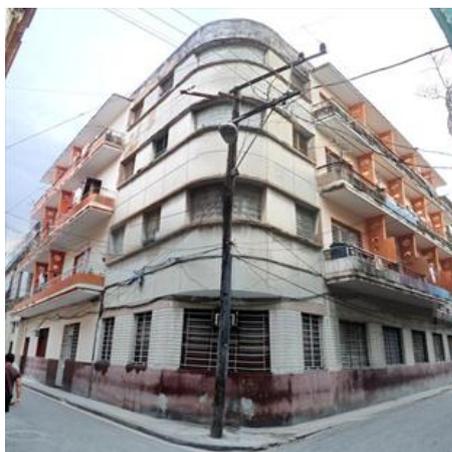
Figura 2.8. Habana 828 e/Jesús María y Acosta. Edificio multifamiliar de esquina de cuatro plantas, de la primera mitad del Siglo XX, de estilo proto-racionalista; frente de fachada 22,00m; área 414 m². Fuente: GIS, Plan Maestro, 2014

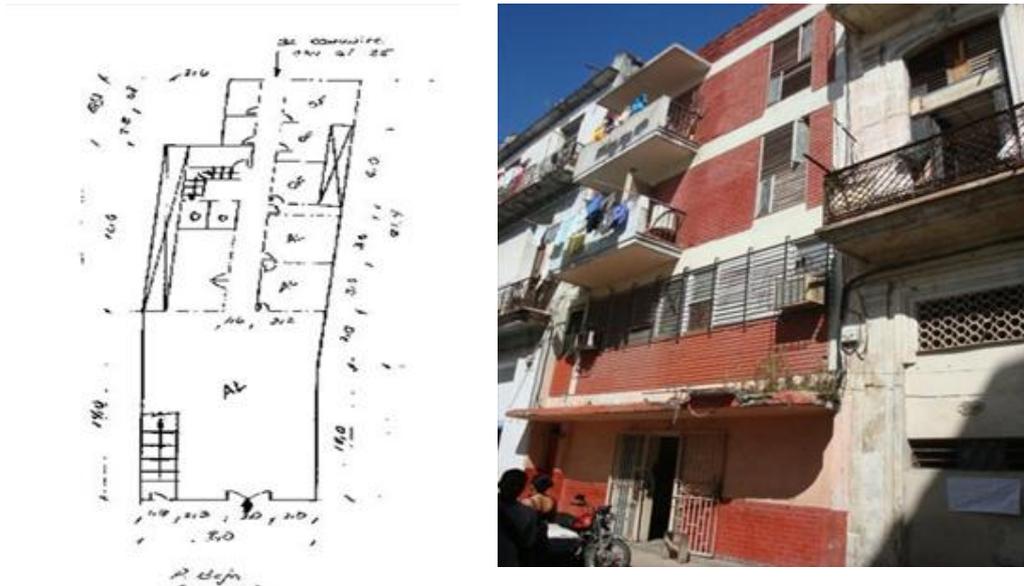
Figura 2.9. Sol 370. Edificio habitacional de cuatro plantas, área 235 m²

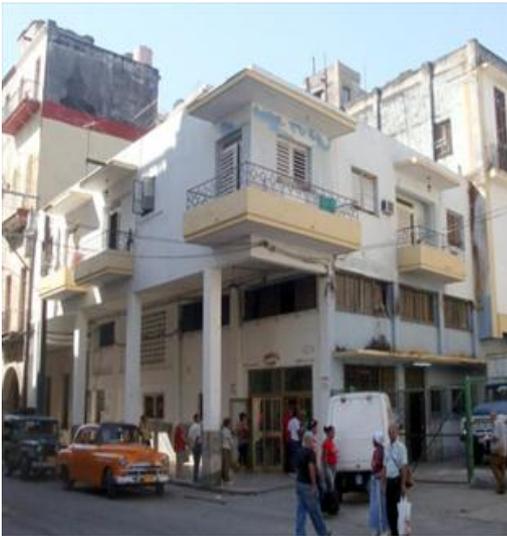
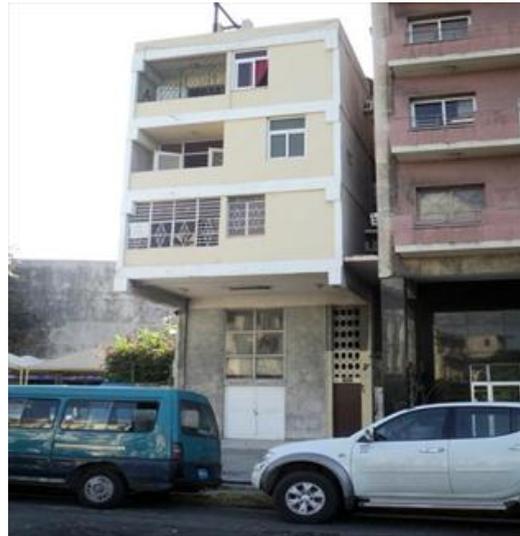
Figura 2.11. Edificios multifamiliares de filiación moderna: Cárdenas 56, edificio de tres plantas, parcela de esquina, 240 m²; Amistad 556, de cuatro plantas y 137 m² de superficie.

A partir de la década de los años ´50 del pasado siglo, se insertaron en la trama urbana, edificios de apartamentos de filiación moderna, fundamentalmente en parcelas estrechas y pequeñas, de tres y cuatro plantas, luego otros de mayor altura que abrazando los códigos de este movimiento, rompieron los esquemas historicistas, elevándose hasta ocho y nueve plantas, muchas veces violando los principios morfológicos de la ciudad compacta, abriendo vistas y luces hacia las parcelas contiguas, aunque por lo general se mantuvieron las alturas históricas predominantes. Figuras 2.11, 2.12 y 2.13.

La volumetría de estos edificios es simple, las fachadas son lisas, desprovistas de ornamentos, donde se destacan en algunos, los salientes de balcones o en otros se establece un ritmo en fachada a través de balcones interiores. Las plantas bajas en ocasiones dividen el alto puntal, con aleros o piezas que dividen el puntal de la planta baja; los puntales superiores decrecen progresivamente o son más bajos y se repiten modularmente en las plantas altas.

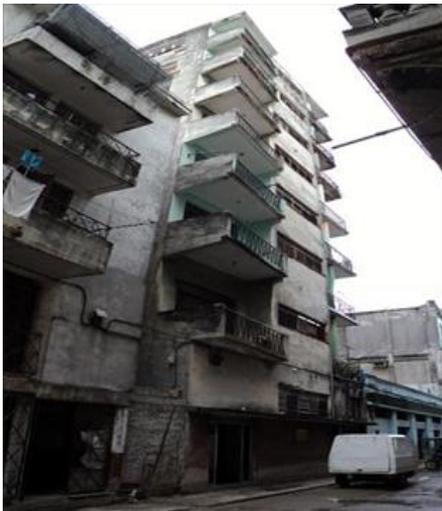
Figura 2.12. Aguiar 114, edificio multifamiliar de nueve plantas, de filiación moderna; área 280 m². Fuente: GIS, Plan Maestro, 2014.

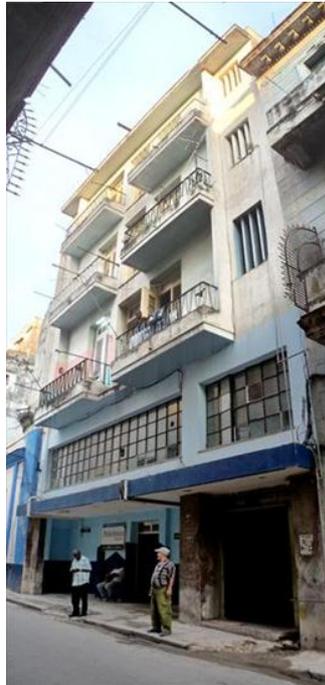
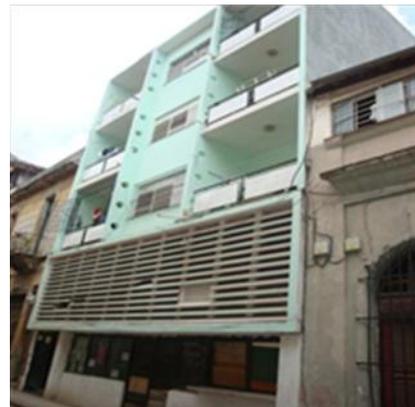
Figura 2.13. Sol 362. Edificio multifamiliar de cinco plantas; filiación proto-racionalista; 439 m² de superficie y Sol 212, de cinco plantas, de filiación moderna. Fuente: GIS, Plan Maestro, 2014.

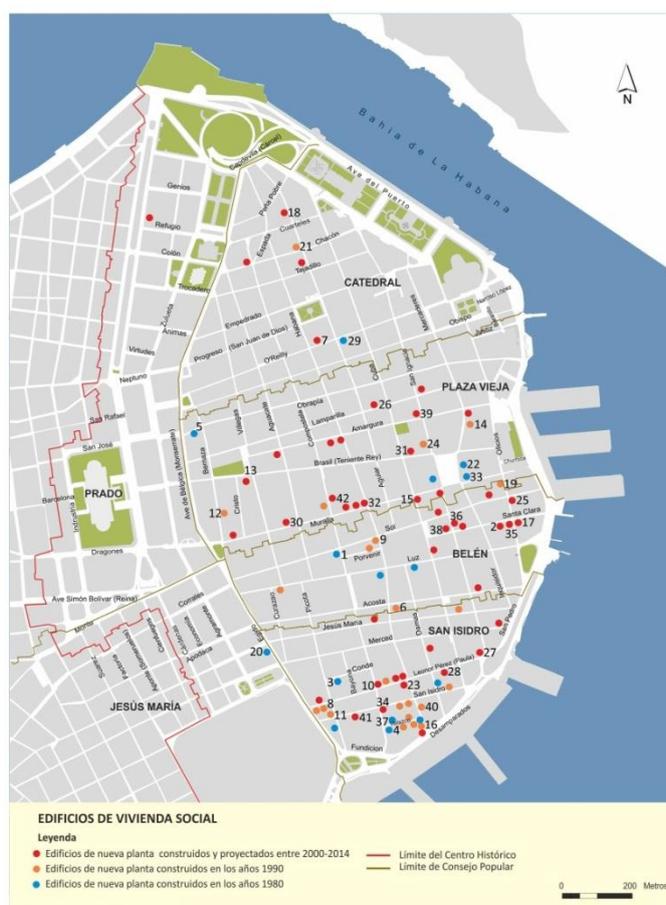
Figura 2.14. Edificios de vivienda social construidos después de 1980 o en fase de ejecución en el Centro Histórico La Habana Vieja; están numerados los 42 edificios, la muestra de estudio seleccionada. Fuente: autor. Elaborado por Ing. María Victoria Rodríguez. Grupo de SIT Plan Maestro, 2015.

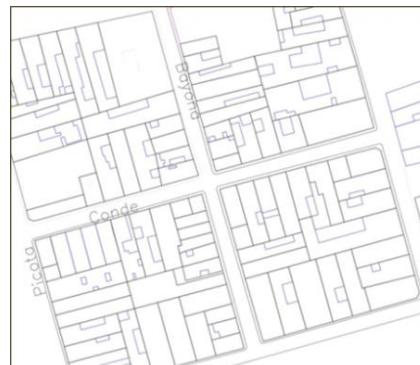
Figura 2.15. Disposición de los lotes en una manzana, en el Centro Histórico La Habana Vieja.

Las manzanas que han llegado hasta la actualidad contienen subdivisiones de más de treinta lotes, otras tienen hasta diez, producto de la unión o subdivisión sucesiva de las parcelas, dispuestas a manera de bandas. Existen excepcionalmente algunas de lote único destinadas fundamentalmente a edificaciones de carácter religioso –conventos e iglesias– dentro de la trama histórica y a edificios monumentales de carácter civil público o industrial. Las dimensiones de los frentes de los lotes correspondientes a la estructura típica de la manzana, varían desde los 6 m, 9, 12, 18, hasta los 30m¹⁷.

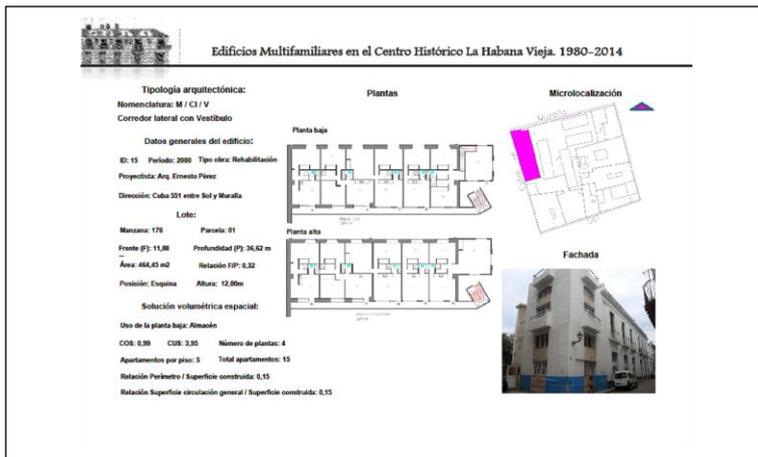
Figura 2.16. Ficha elaborada para cada edificio, identificado con un ID, inicia en el Primer grupo de lotes de forma consecutiva, hasta el Tercer grupo y resume las características del edificio, planimetría, orientación e indicadores de la solución volumétrica espacial.

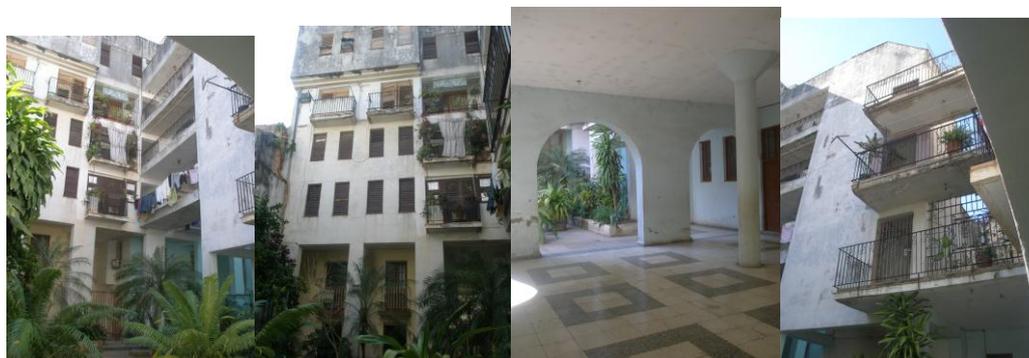
Figura 2.18. San Ignacio 316. Imágenes del edificio desde el patio central y el vestíbulo de acceso. El patio interior está ambientado con vegetación. Fuente: autora, 2015.

Esta variante debe mejorar el confort de los apartamentos interiores que logran una iluminación, ventilación y asoleamiento a través de los patios transversales entre una vivienda y otra. La modificación propuesta se representa en el siguiente esquema y demuestra que si se utilizan los indicadores de economía y calidad recomendados puede mejorarse la solución espacial. Figuras 2.17, 2.18.

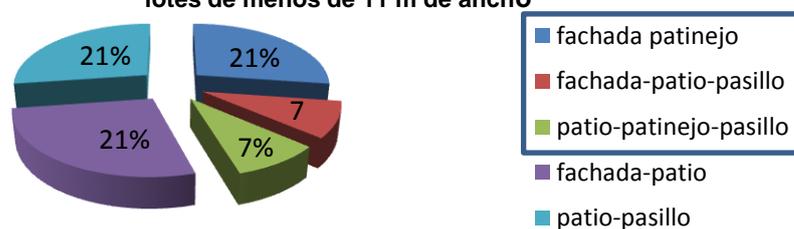
Gráfico 3.1. Relación interior-exterior de los apartamentos en lotes de menos de 11 m de ancho

Al comparar el Gráfico 3.1, con la Tabla 3.1, se observa que la relación interior-exterior de los apartamentos tiene resultados perceptivos más favorables en la relación fachada-patinejo, fachada-patio-pasillo y patio-patinejo-pasillo, en tipologías Sencilla de esquina y Pareadas con Patios transversales, donde hay mayor perímetro y relación con el exterior y con la fachada.

Según la información obtenida del Anexo. 2.4, resumen de las entrevistas del grupo de lotes de menos de 11m de ancho, aportadas por los residentes de las viviendas, la relación-interior-exterior de los apartamentos se produce de la siguiente manera:

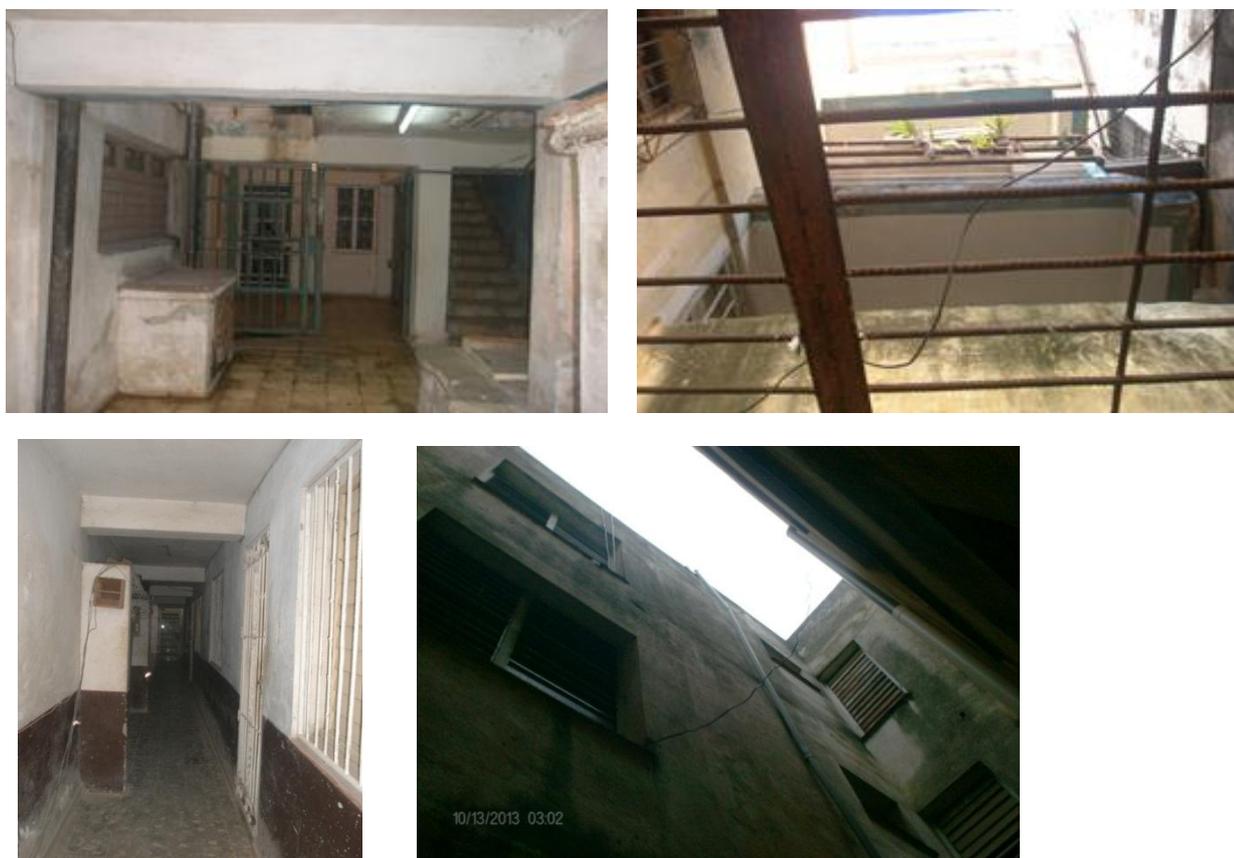
Figura 3.1. Ejemplos de Tipologías Concentrada con Vestíbulo, Patio y Patinejo. Vestíbulo de entrada, con la luz encendida de día. El bajo puntal del Vestíbulo genera zonas oscuras. A la derecha los balcones hacia el interior del patio, cerrado con rejas. Abajo tipología de Corredor lateral, ventanas de la fachada del apartamento hacia el pasillo de circulación, con un corredor muy estrecho. Pasillo de ventilación al fondo. Fuente: autora. 2013, 2015.

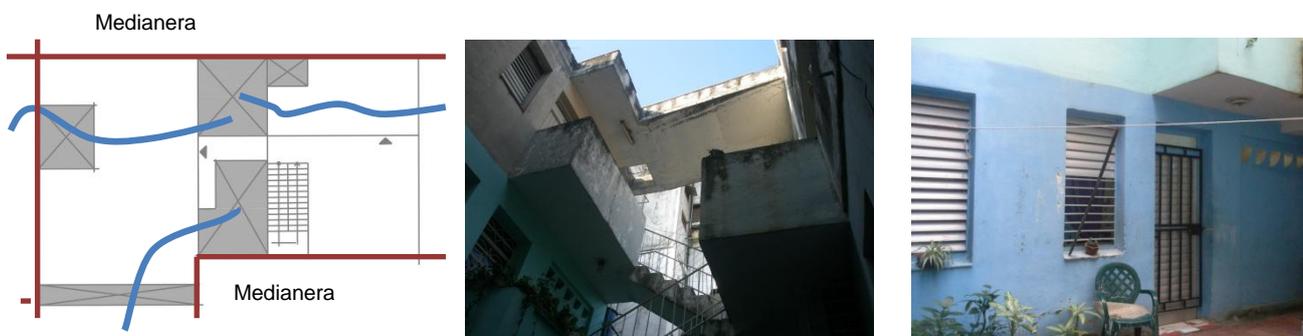
Figura 3.2. Esquema planimétrico de tipología Pareada con patio transversal, se produce el intercambio bioclimático en todos los locales a pesar del tamaño del lote. Imagen de patio central y escalera techada, colocada en el patio para aprovechar al máximo el espacio descubierto, se han agregado balcones. Vivienda en planta baja. Fuente: autora,

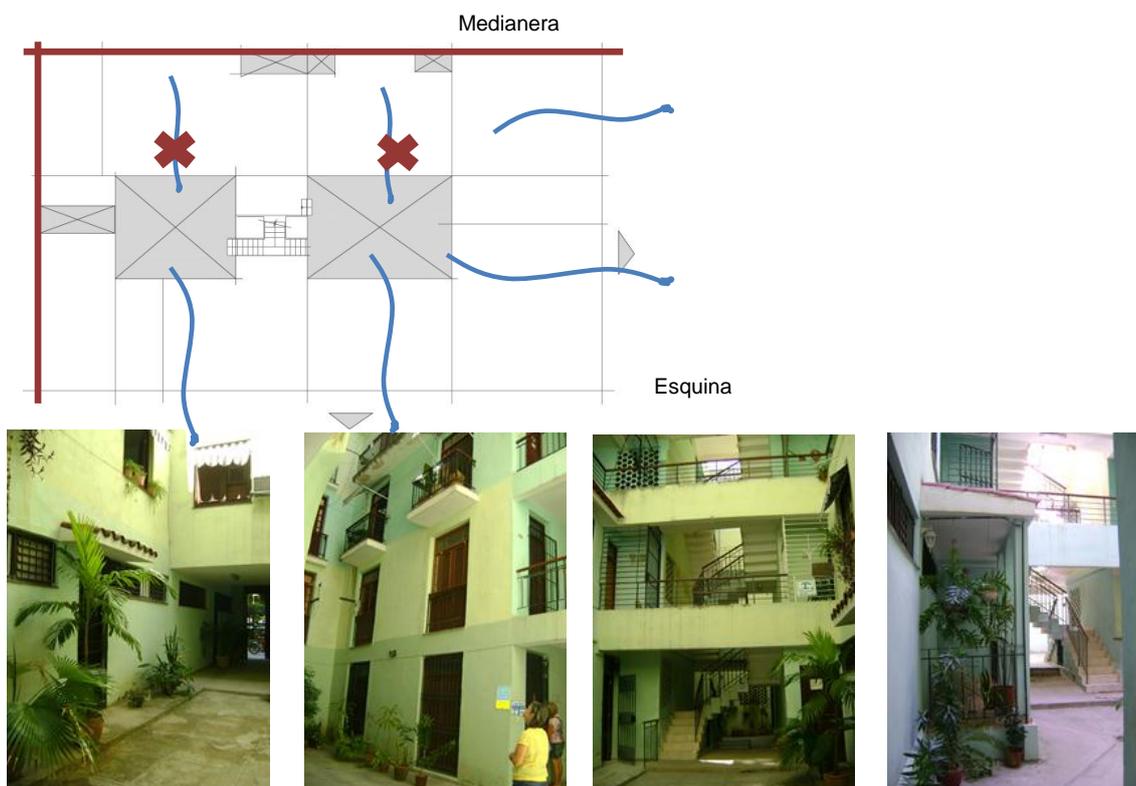
Figura 3.3. Ejemplo de tipología **Cm3**, Combinada con Patio y patinejos, de esquina, (Oficios 301-303). Patio con amplias proporciones, sin embargo la percepción del ambiente interior por parte de los residentes, es desfavorable en los apartamentos colindantes con la medianería donde no hay intercambio adecuado con el exterior. Fuente: autora, 2015.

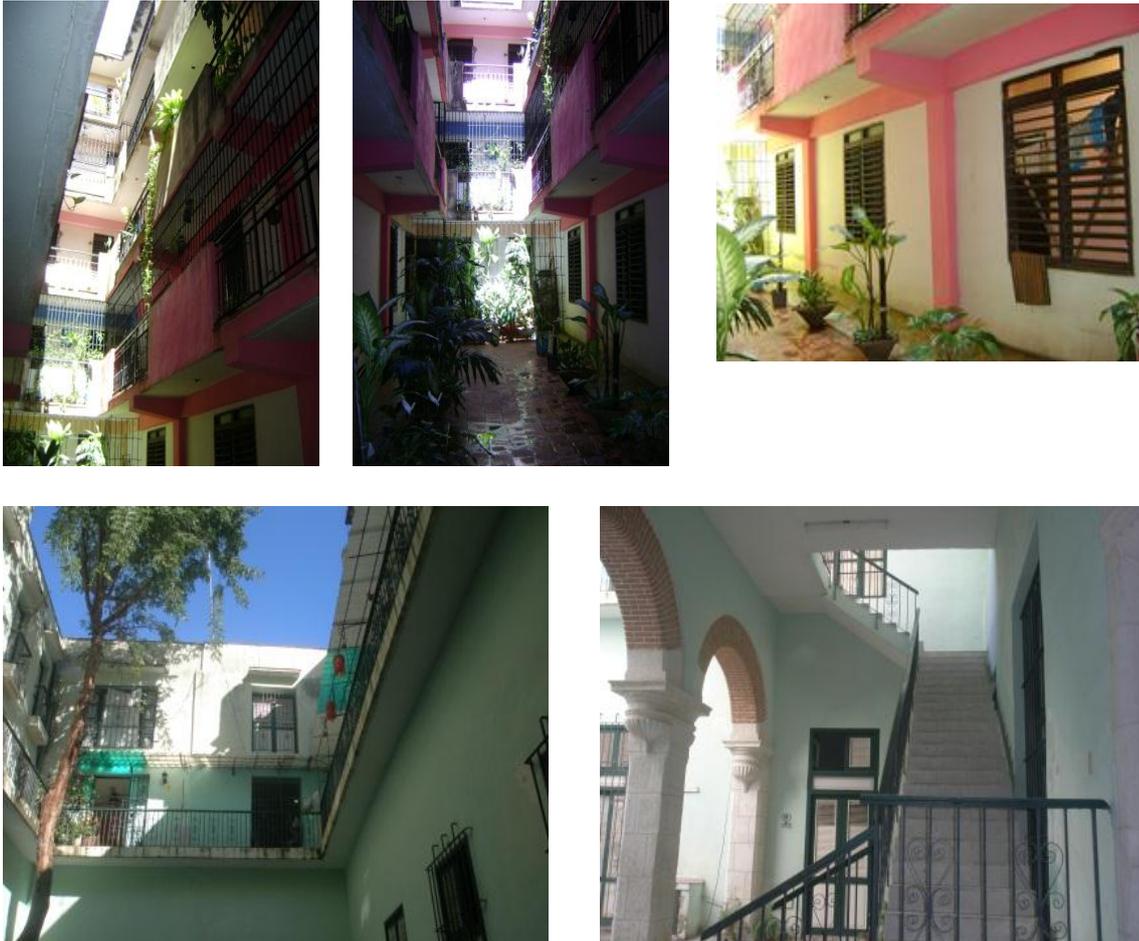
Figura 3.4. Tipologías Combinada, con Vestíbulo, Patio y Patinejos, Oficinos 258, Lamparilla 156-158, Apartamentos en planta baja con condiciones ambientales interiores desfavorables-según el criterio de sus residentes-, en el primero la abertura del patio no garantiza la entrada de luz a los apartamentos (luz encendida de día), en el segundo no se han diseñado espacios abiertos entre la medianería y las viviendas; se incorporaron aleros sobre las galerías de la planta alta para el control solar. Fuente: autora.

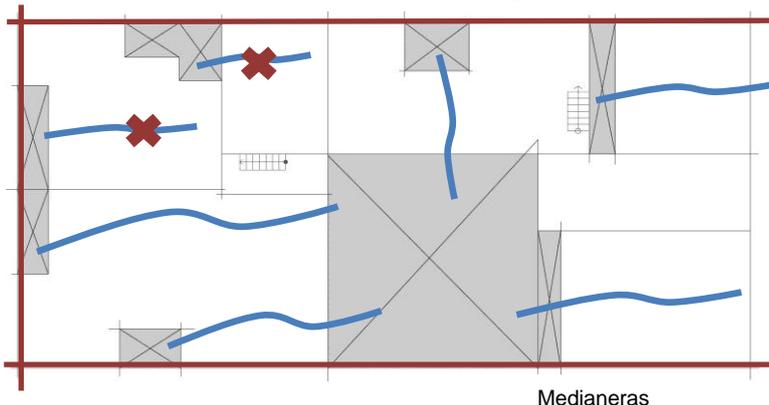
Figura 3.5. Esquema de intercambio interior-externo de los apartamentos en tipología Combinada con Patio y Patinejos, entre medianeras. Todos los apartamentos no se favorecen por igual en esta relación Fuente: autora.

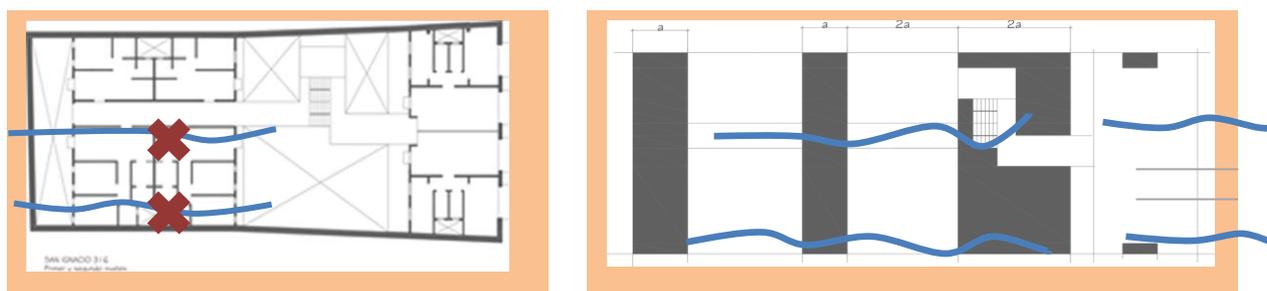
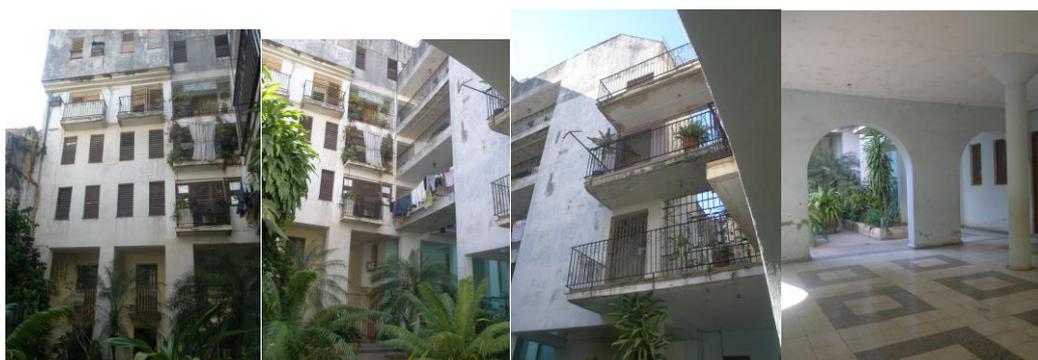
Figura 3.6. Ejemplo de tipología **Cc2**, Corredor central, con Vestíbulo y Patios transversales y Patinejos (San Ignacio 316). Arriba esquema en planta de la solución espacial actual, donde no hay un intercambio cruzado en las viviendas con el ambiente exterior, por lo que tienen una valoración por los residentes, de calurosos. A la derecha esquema modificado que obtiene indicadores más cercanos a los recomendados y un balance ambiental en las viviendas, similar a las del frente. Abajo imágenes del edificio desde el Patio central y el Vestíbulo. Fuente: autor, 2015.

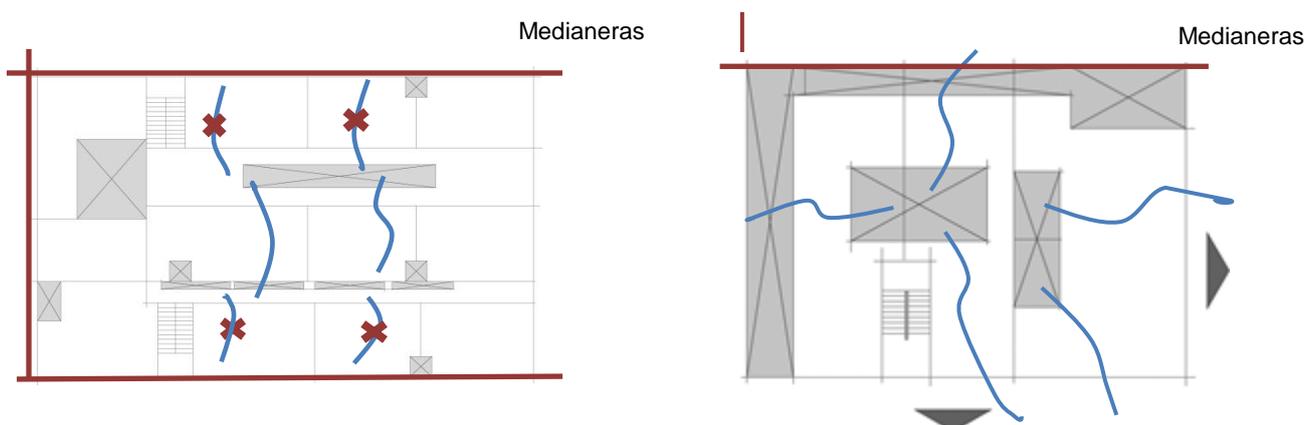
Figura 3.7. Comparación de dos esquemas de tipologías Combinadas, la primera de un edificio en construcción, de corredores centrales, con la mayor parte los apartamentos con una desfavorable relación interior-externa y la derecha con Patios y Pasillos. La distribución segmentada de los patios garantiza esta relación adecuada interior-externa, apoyada por los pasillos perimetrales y las fachadas. Fuente: autora.

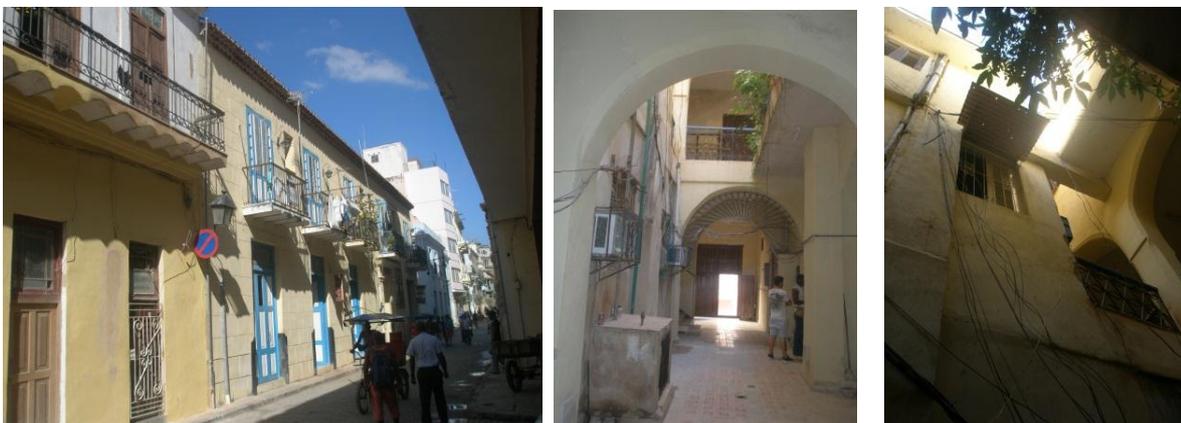
Figura 3.8. Amargura 102. Fachada, Vestíbulo, Patio interior. Fuente: autor, 2015

Otro aspecto importante es que las tipologías de los edificios de nueva planta, aún con problemas de calidad o con diseños inadecuados, presentan mejores resultados perceptuales para sus ocupantes, que los antiguos edificios modificados como edificios multifamiliares en las últimas décadas (2000-2014), donde no siempre se logra la simbiosis de lo antiguo y lo actual, encontrando soluciones donde los Vestíbulos parecen más zonas residuales que áreas principales, el uso de Patinejos pequeños y desproporcionados, puntales adicionales que crean zonas oscuras y húmedas, altos puntales; la utilización de las medianerías y de antiguos muros que transmiten humedad y hongos a la nueva edificación, aspectos que han manifestado reiteradamente los residentes de estas viviendas en opiniones abiertas. Figura 3.8.

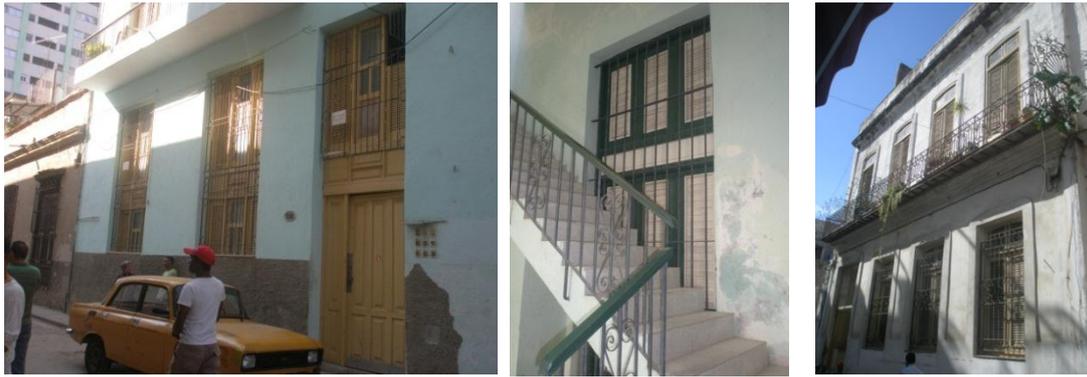
Figura 3.9. Grandes paños de carpintería, presencia de humedad. Aguiar 156, Lamparilla 156-158, Compostela 306. Fuente; autor, 2015.

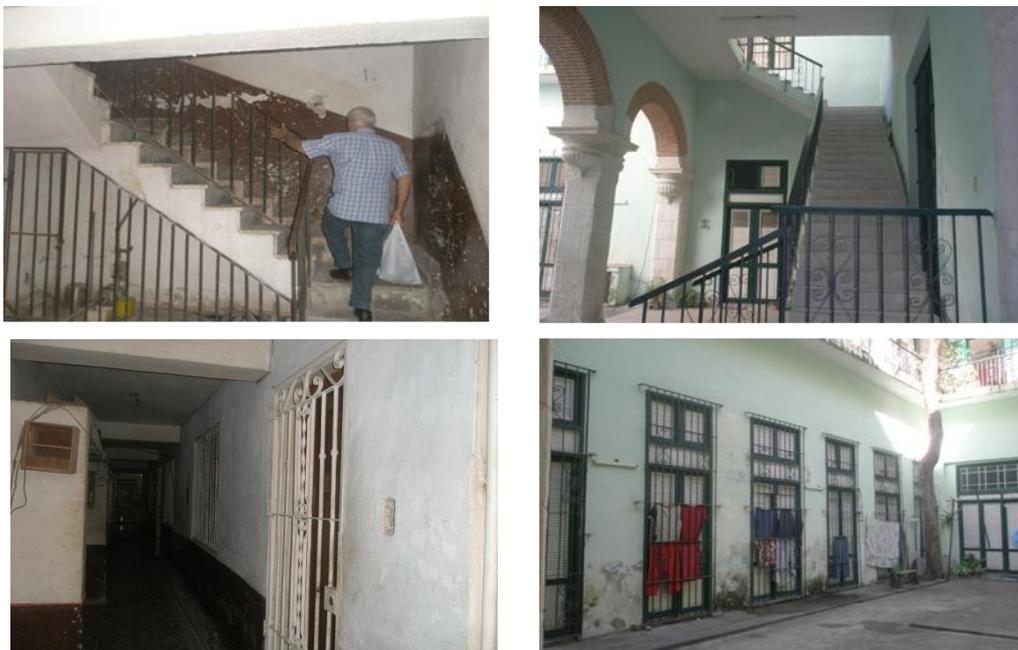
Figura 3.10. Comparación de dos edificios de épocas y concepciones diferentes: izquierda Paula 222, de 1990 y a la derecha Lamparilla 156-158, del 2000. Escaleras, áreas de circulación interior. Fuente: Autor, 2015.
