FACULTAD DE ARQUITECTURA
MAESTRIA EN VIVIENDA SOCIAL
14 EDICIÓN EN LA HABANA. CURSO 2013- 2014

**Tipologías arquitectónicas
para edificios de viviendas de nueva planta en el
Centro Histórico La Habana Vieja**

Autor: Arq. Clara Susana Fernández Rodríguez
Tutor: Dra. Arq. Dania González Couret

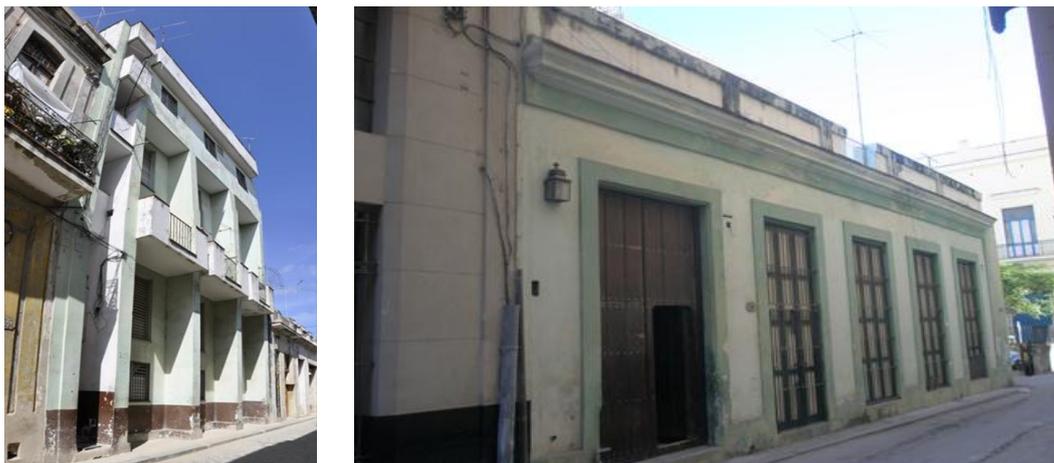
Figura 3.11. Comparación entre ambas fachadas y la imagen exterior: izquierda Paula 222; a la derecha Lamparilla 156-158. Fuente: Autor, 2015.

Es significativo el poco aprovechamiento del suelo en contraste con la demanda habitacional. Los últimos edificios ejecutados utilizan el suelo por debajo de sus potencialidades y generan poco número de viviendas (representados por bajos CUS, ejemplos presentes en el tercer grupo de lotes) a diferencia de la tendencia de las décadas entre 1980-1990, de producir mayor número de viviendas y más reducidas. Es importante encontrar el justo equilibrio entre la economía y la calidad, para ello se hacen las propuestas resultantes de la presente investigación. Figuras 3.10 y 3.11.

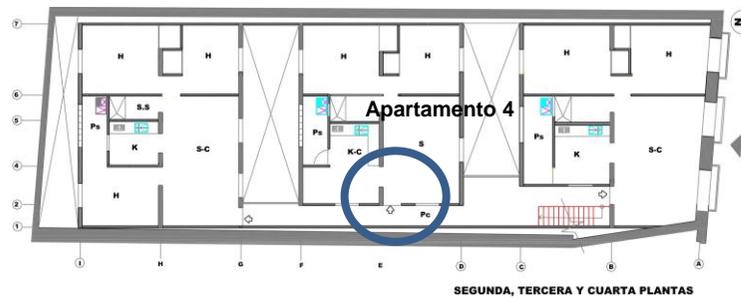
Corte longitudinal

area total 390,44 m²
area descubierta 62,38 16%

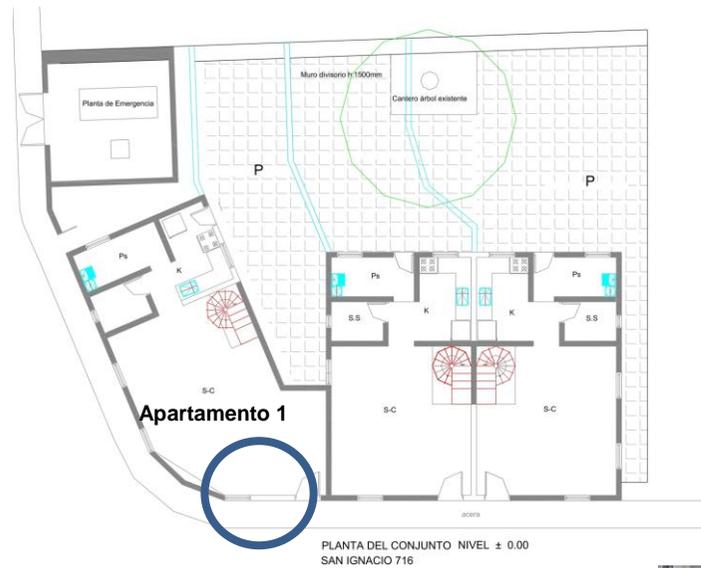
Plantas

Edificios Multifamiliares en el Centro Histórico La Habana Vieja. 1980-2014

Nomenclatura: Cm / Pi-Es

Combinada con Patios, de esquina

ID: 27 Período: 2003 Tipo obra: Rehabilitación

Dirección: San Ignacio 716 entre Paula y Merced

Solución volumétrica espacial:

Apartamentos por piso: 3, dúplex

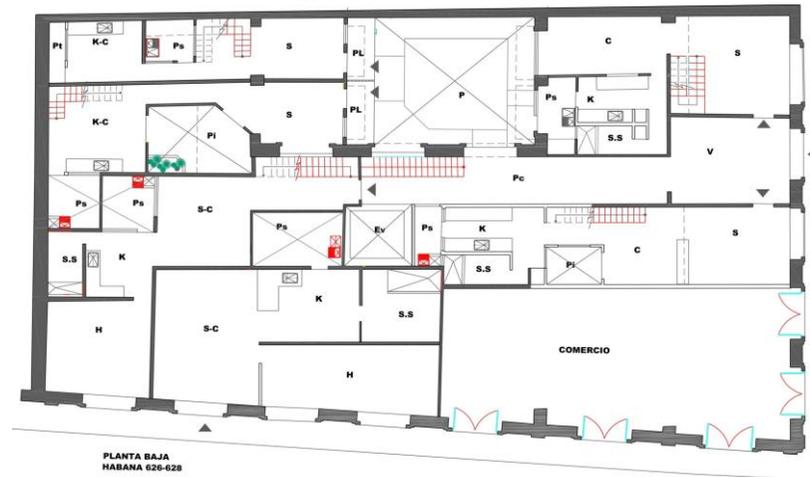
Plantas

Relación Superficie circulación general/ Superficie construida: 0,07

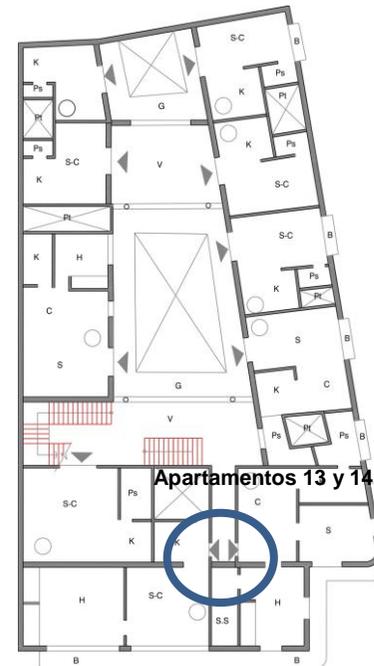
PLANTA BAJA MERCADERES 315-317

Apartamentos 13 y 14

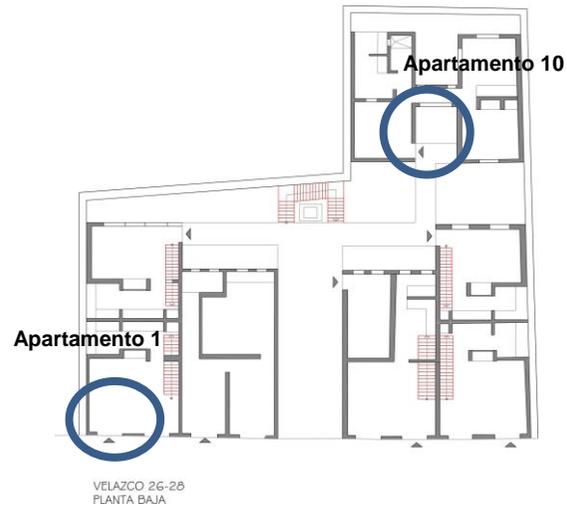
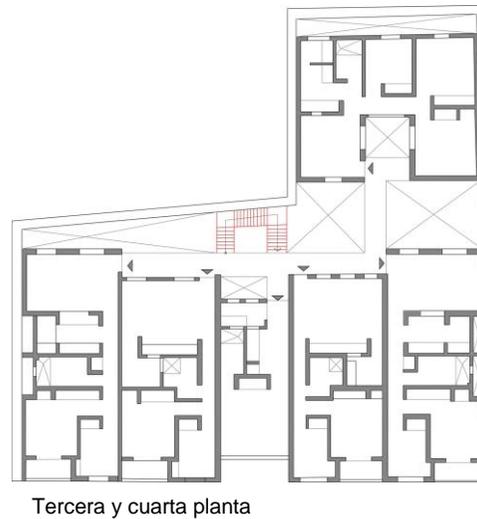
Plantas

Uso de la planta baja: Consultorio Médico, viviendas
COS: 0,75 **CUS:** 2,99 **Número de plantas:** 4
Apartamentos por piso: 6 y 2 **Total apartamentos:** 19
Relación Perímetro / Superficie construida: 0,33
Relación Superficie circulación general/ Superficie construida: 0,07

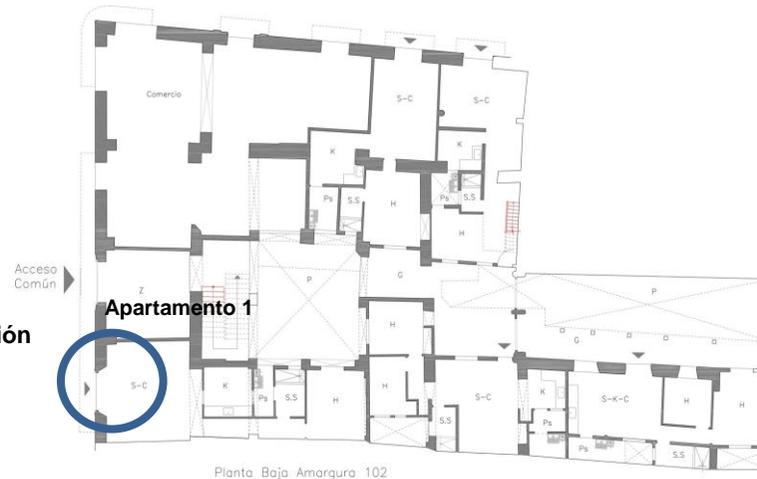
Plantas

Uso de la planta baja: comercio y viviendas
COS: 0,84 CUS: 3,34 Número de plantas: 4
Apartamentos por piso: varios Total apartamentos: 22
Relación Perímetro / Superficie construida: 0,19
Relación Superficie circulación general/ Superficie construida: 0,17

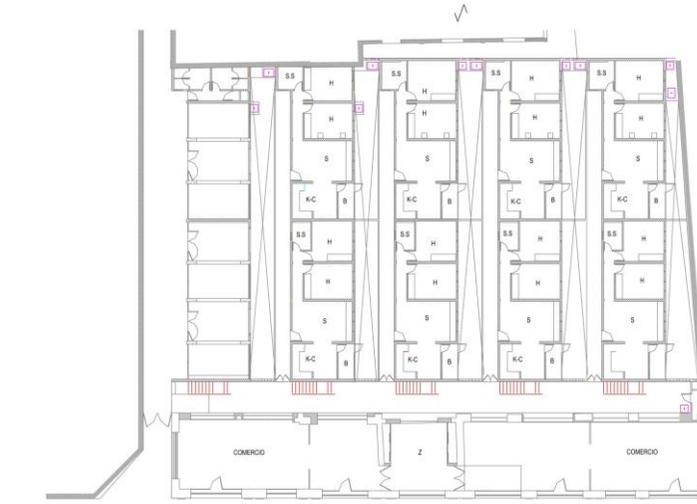
Planta baja

Relación Superficie circulación general/ Superficie construida: 0,19
