## MAESTRÍA EN VIVIENDA SOCIAL

# METODOLOGÍA PARA LA INSPECCIÓN DE EDIFICACIONES DEL CENTRO HISTÓRICO LA HABANA VIEJA

La Habana, Noviembre 2014

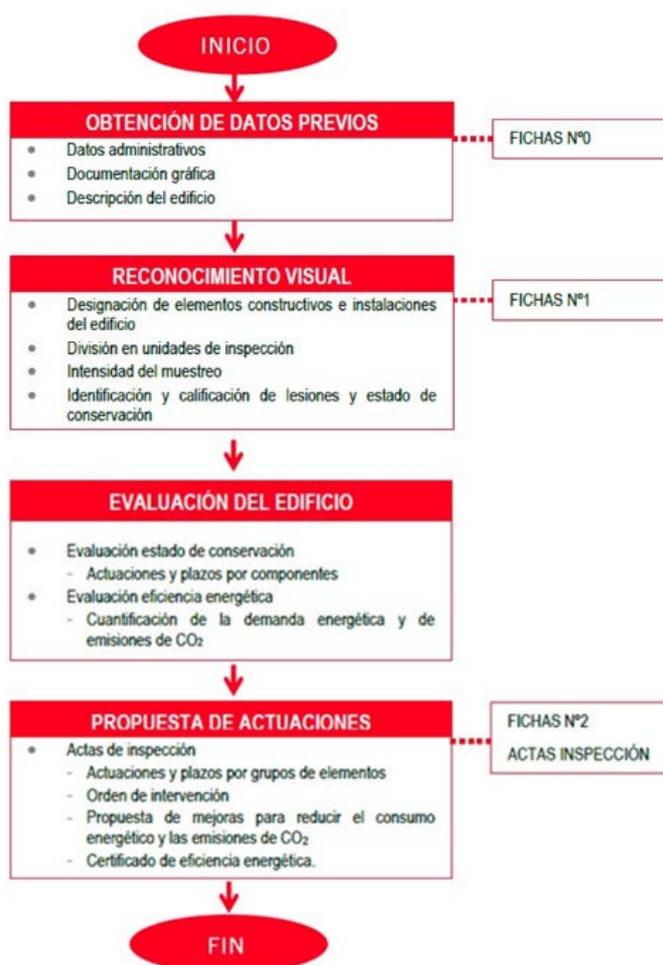
Figura 1.1. Diagrama de flujo Inspección de edificios.

Descripción del edificio el inspector ha de procurar que su información sea lo más completa y objetiva posible, el contenido debe ser descriptivo y no contener indicación de daños o lesiones, refiriéndose a aspectos como: Fecha de inspección, tipología edificatoria, características de los tipos de viviendas y elementos comunes, dimensiones de edificio, obstáculos de entorno, características de los elementos constructivos del edificio, entre otros de interés para casos específicos.

Reconocimiento visual: En este aspecto de debe detectar, identificar y calificar las lesiones en los diferentes elementos constructivos e instalaciones, que puedan afectar la seguridad y funcionalidad del edificio, así como a su vida útil. Además debe recopilar información sobre superficies y dimensiones de cada uno de los elementos constructivos que componen la envolvente del edificio y analizar las condiciones de accesibilidad al edificio.

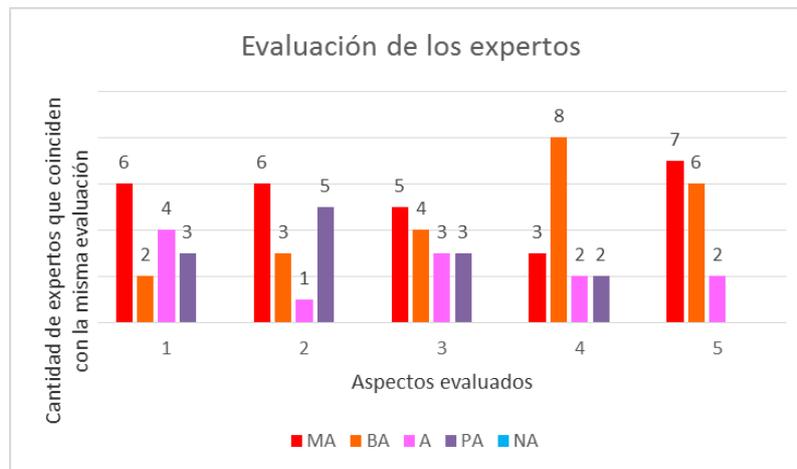
Gráfico 3.1. Frecuencia absoluta

el Gráfico 3.1 de la cantidad de expertos que otorgan la misma categoría a cada aspecto evaluado o frecuencia absoluta.

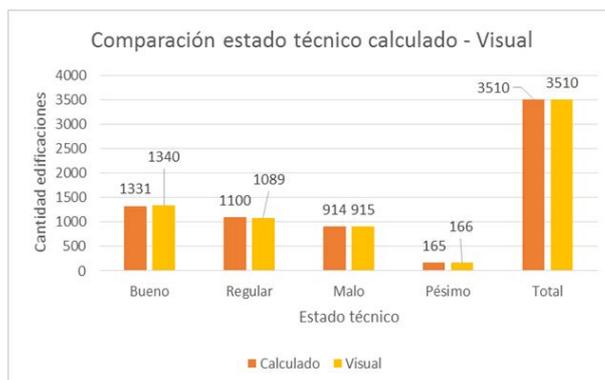
Gráfico 3.2. Comparación del estado técnico calculado con el visual

Al concluir en abril del 2011 el primer inventario de Estados Técnicos, Sistemas Constructivos y Acciones de Emergencia, se comparó el estado técnico de todas las edificaciones del centro histórico observado en el terreno, con el resultado de aplicar los cálculos explicados anteriormente, dando una diferencia de: 9 Buenas, 11 Regulares, 1 Mala y 1 pésima, (Ver Gráfico 3.2), o sea solo 22 edificaciones de las 3510 del centro Histórico para un 0,63% de error, lo cual se considera aceptable. Quedando validada la fórmula aplicada.

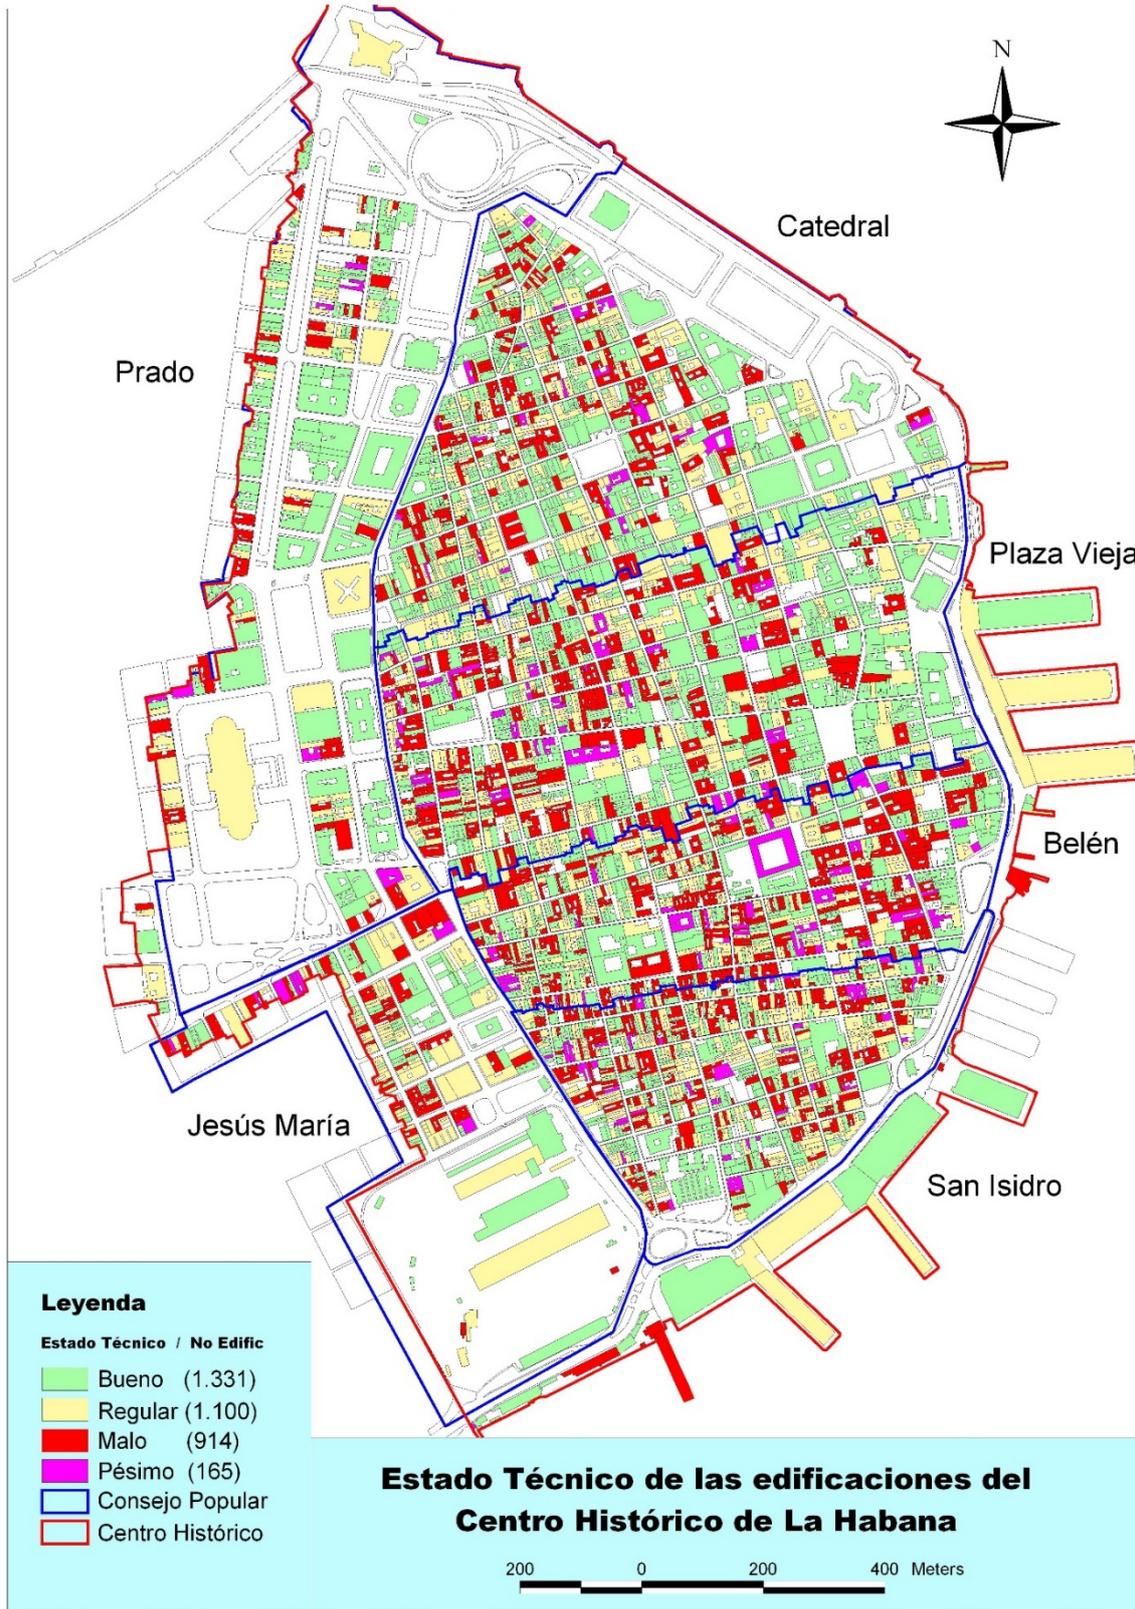
*Fig. 3.7. Estado Técnico de las edificaciones del Centro Histórico de La Habana*

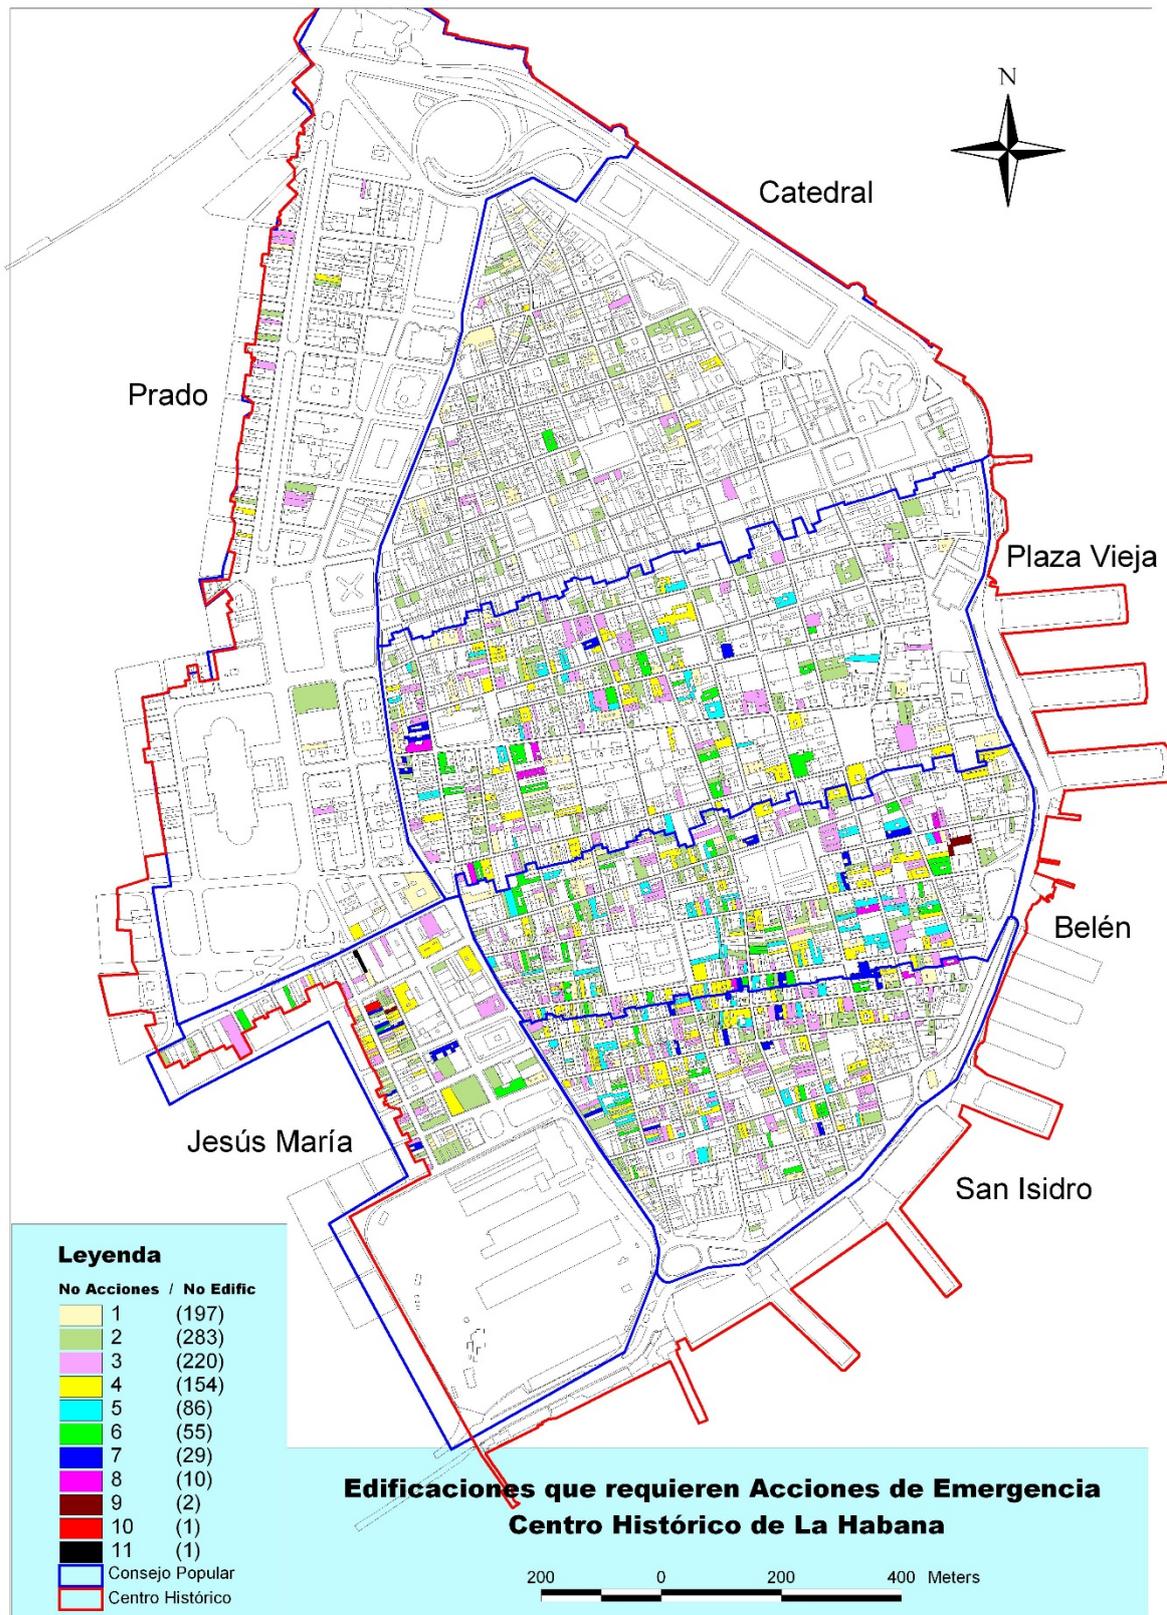
Fig. 3.8. Edificaciones del Centro Histórico que requieren acciones de emergencia.

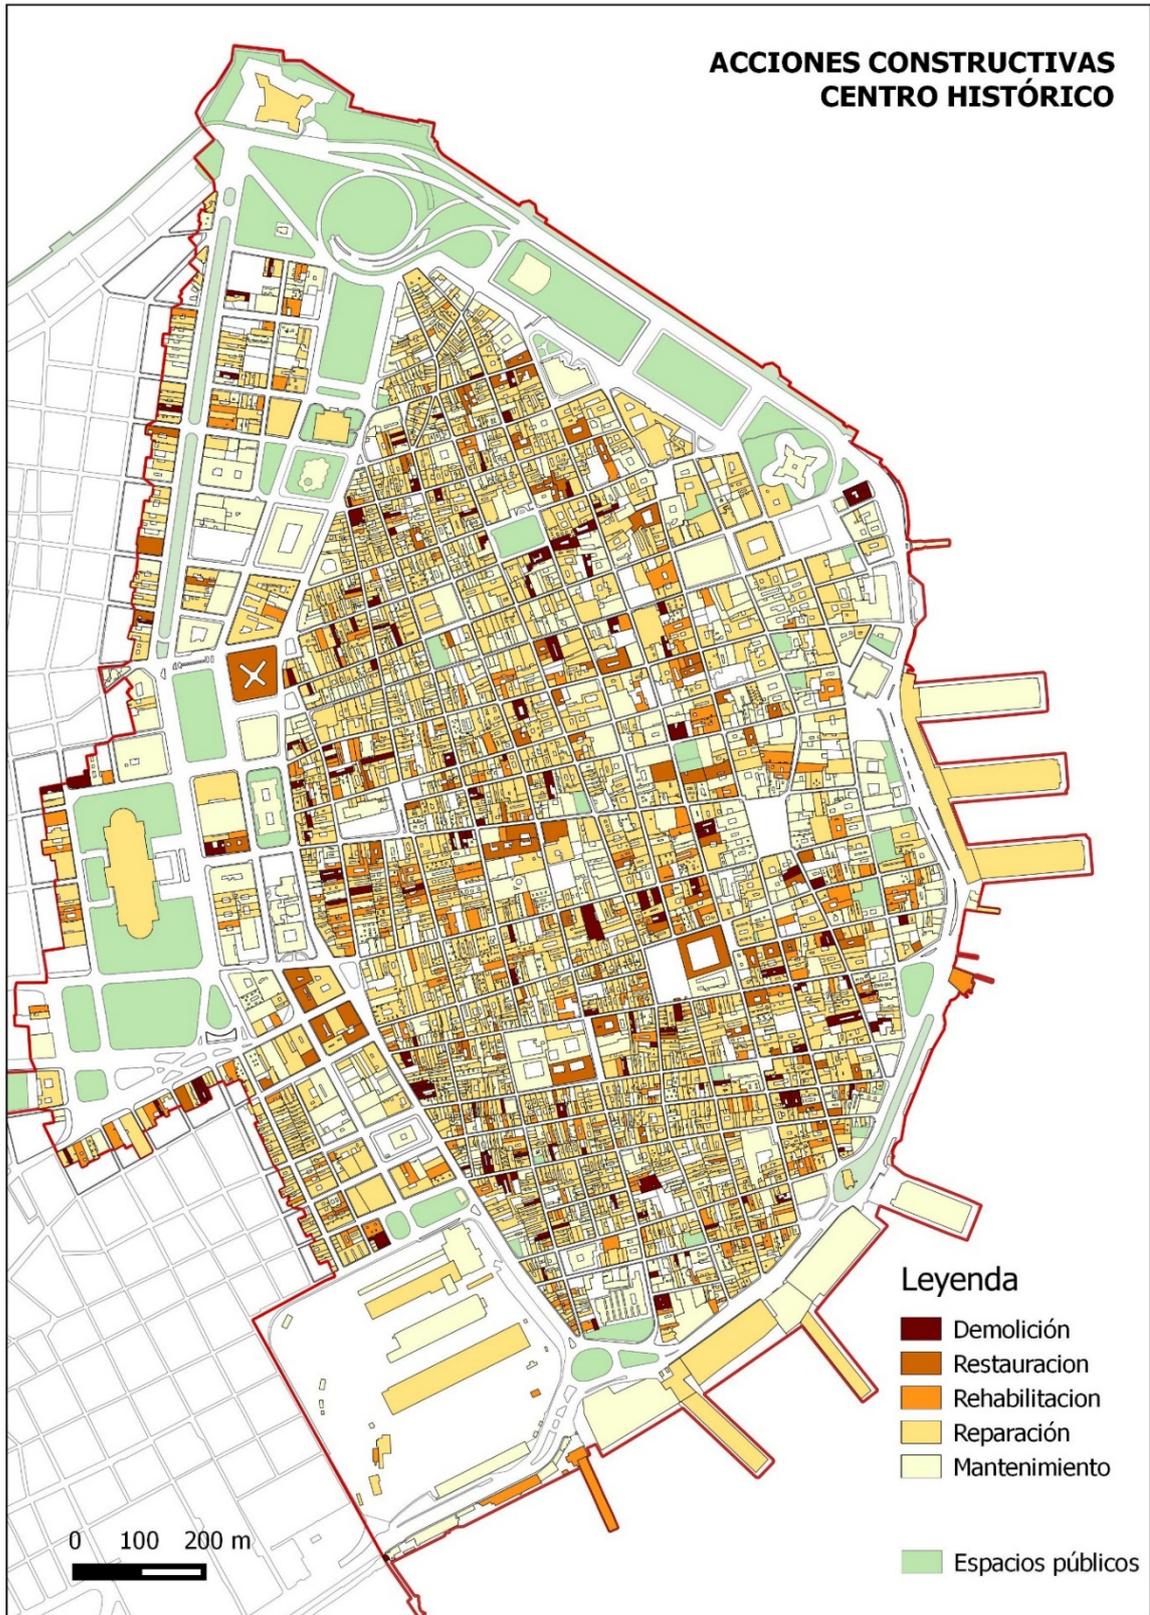
Fig. 3.9. Acciones constructivas.

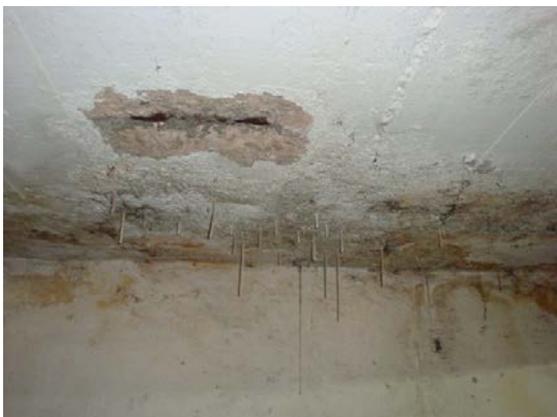
Fig. 3.10. Impermeabilización cubierta

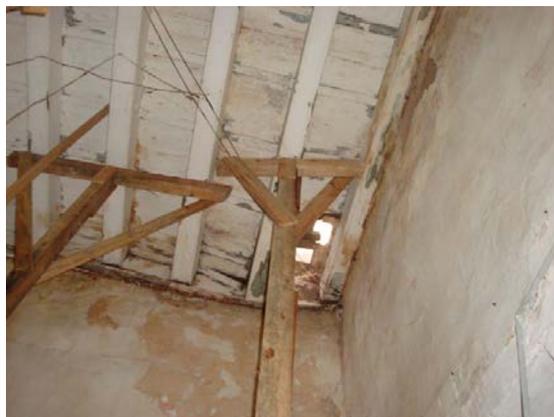
Fig. 3.11. Reforzamiento metálico

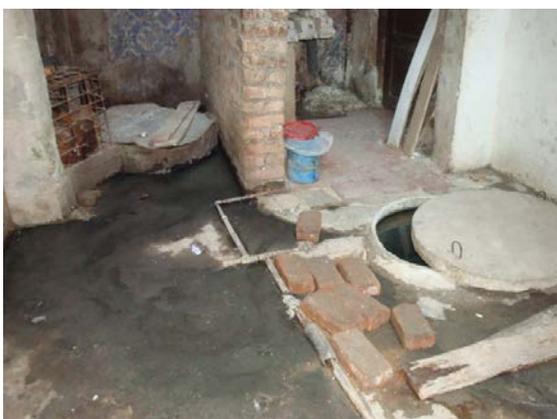
Fig. 3.12. Instalaciones hidro-sanitarias

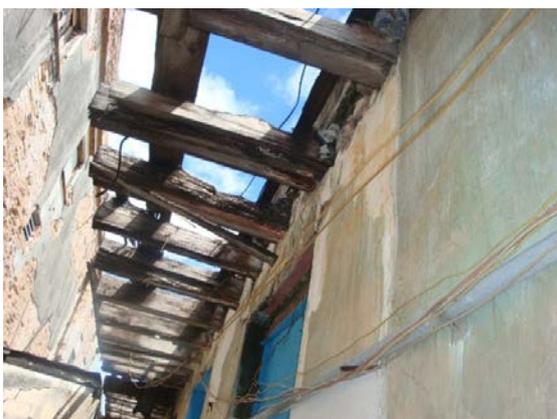
Fig. 3.14. Reconstrucción de aleros

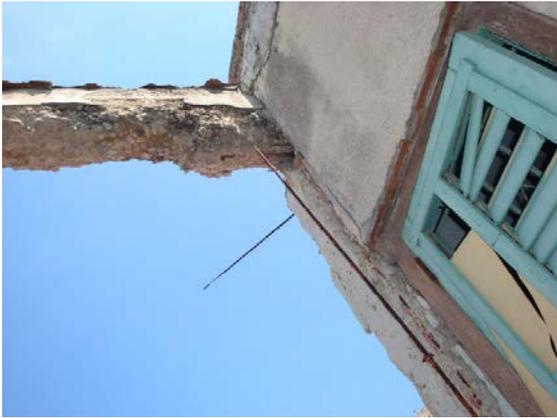
Fig. 3.16. Encamisado de columna y viga

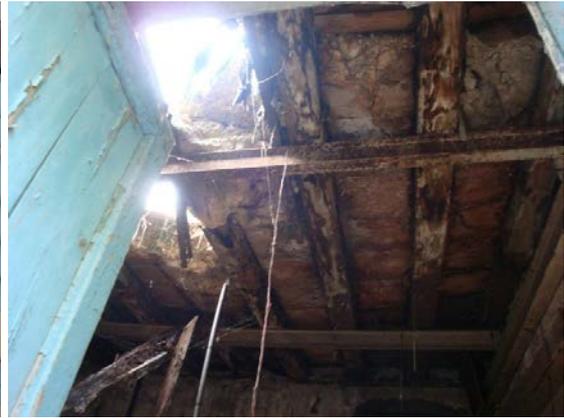
Fig. 3.17. Reconstrucción de techos

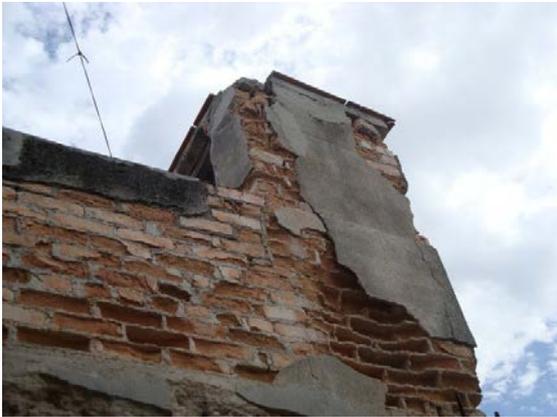
Fig. 3.18. Reconstrucción caseta de escaleras

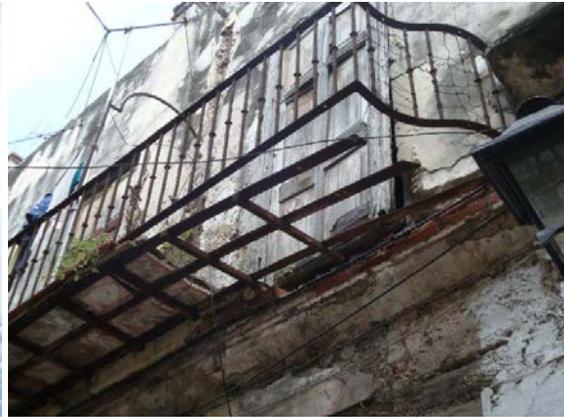
Fig. 3.19. Reconstrucción de balcones

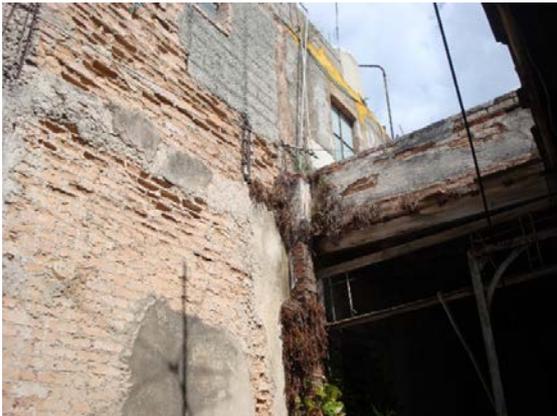
Fig. 3.20. Resano exterior.

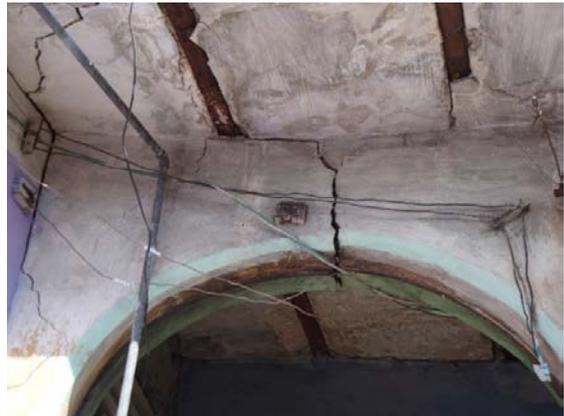
Fig. 3.21. Reparación de arcos.

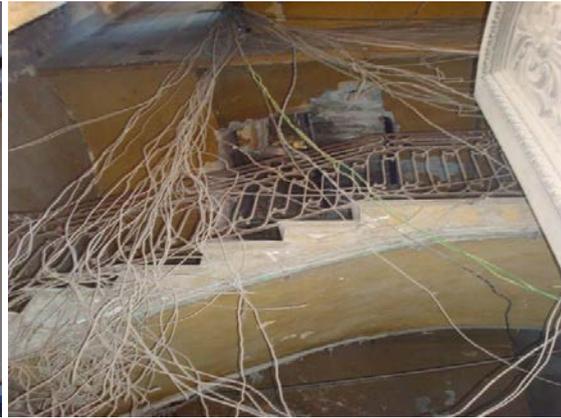
Fig. 3.23. Instalaciones eléctricas.

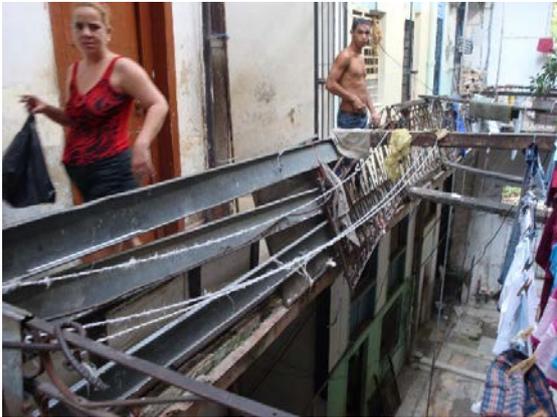
Fig. 3.24. Reparación de barandas.

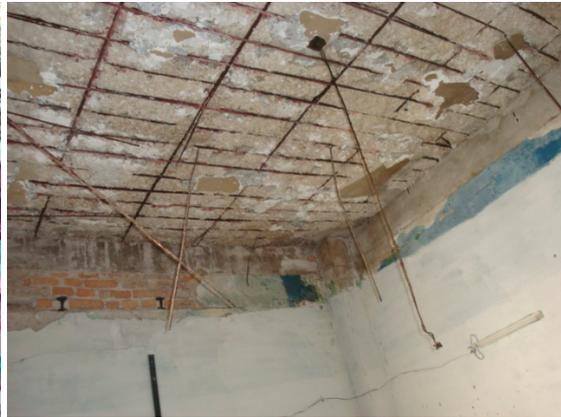
Fig. 3.25. Empalme de acero / fibra carbono.

Empalme acero de techos/carbono. Es una acción de emergencia que se refiere a las losas de hormigón armado que presentan su armadura seccionada o muy deteriorada y que se resuelve sustituyéndola por una nueva armadura de acero corrugado, realizando un adecuado empalme a la existente o colocando fibra de carbono.

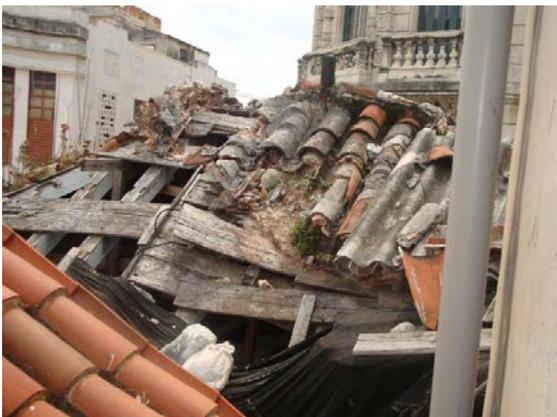
Fig. 3.26. Restauración armaduras de madera.

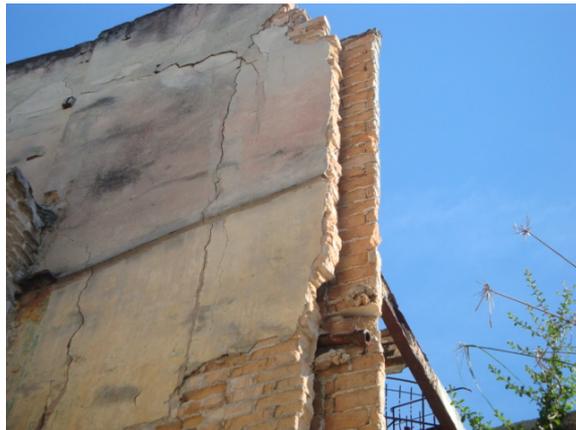
Fig. 3.27. Demolición de elementos sueltos.

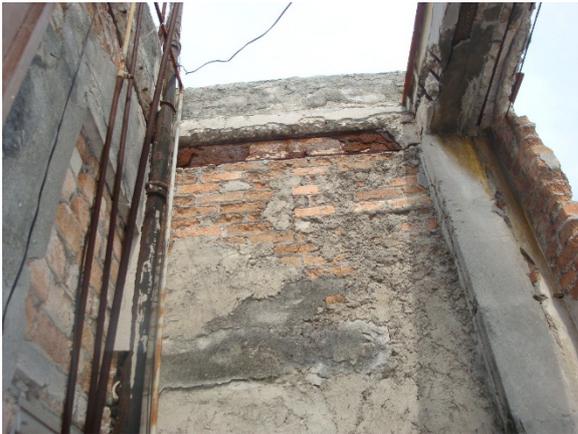
Fig. 3.28. Reparación de patinejos.

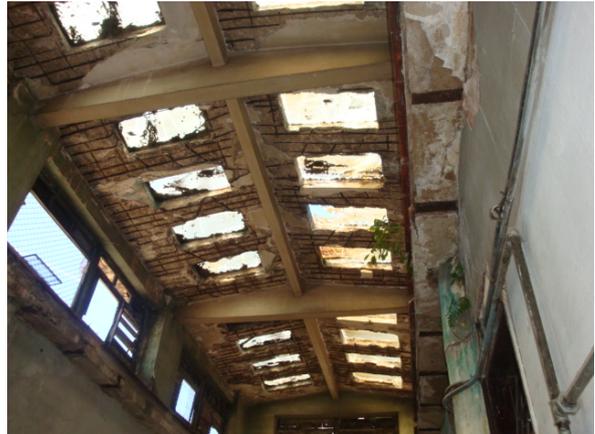
Fig. 3.29. Reparación de monitor.
