# **PLAN INTEGRAL DE ACCESIBILIDAD**

**EN EL SISTEMA DE PLAZAS  
Y EJES CONECTORES**

**CENTRO HISTÓRICO  
DE LA HABANA**

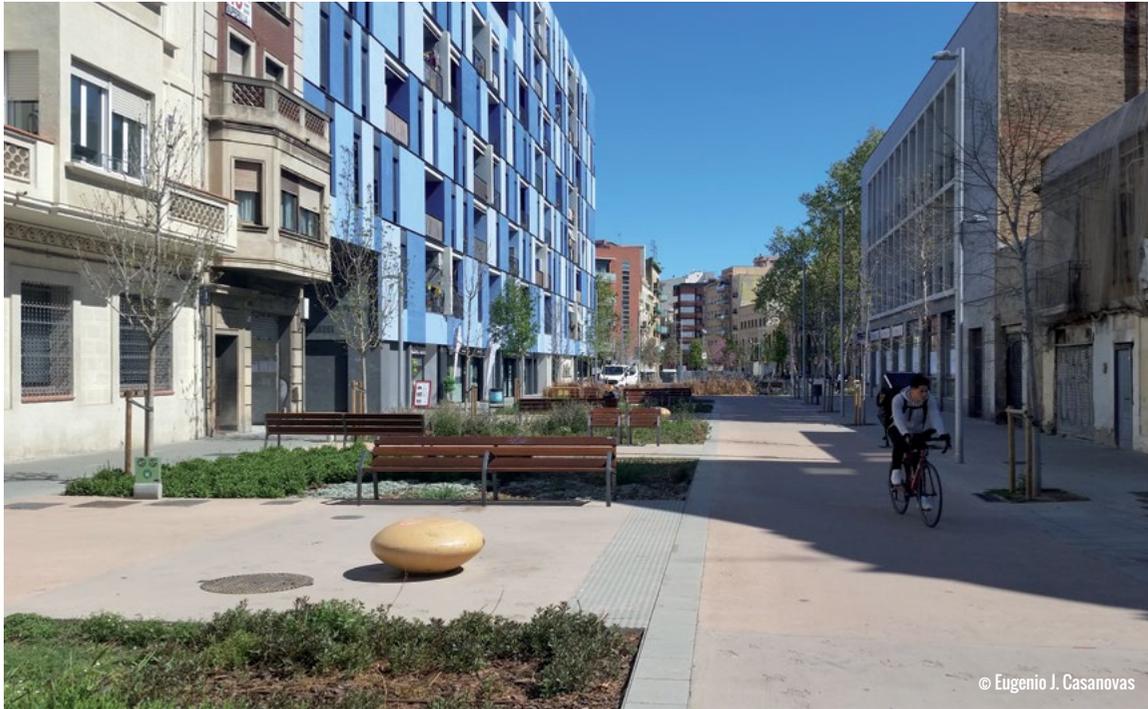
- ◀ *Supermanzana de Poblenu, en Sant Martí, Barcelona. Vías interiores libres del tráfico motorizado de paso, que facilitan la accesibilidad.*

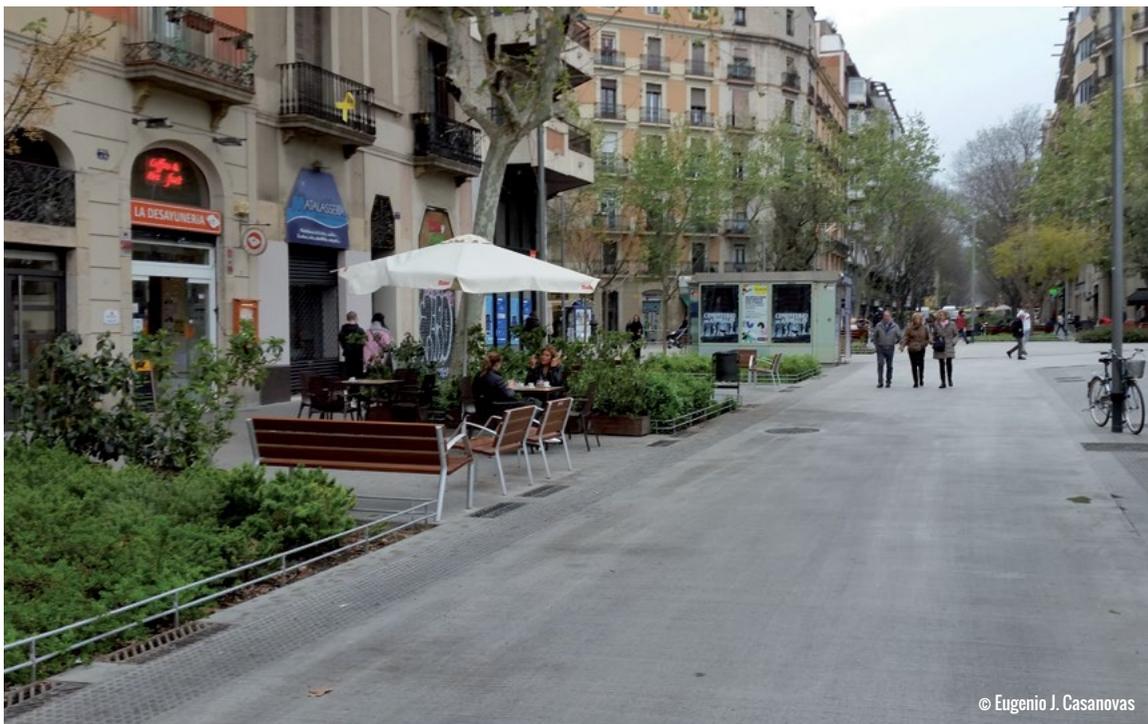
- ◀ *Supermanzana de Sant Antoni, Barcelona. Se comparte el espacio vial con todos los usos del espacio público además de garantizar la circulación segura de las personas.*

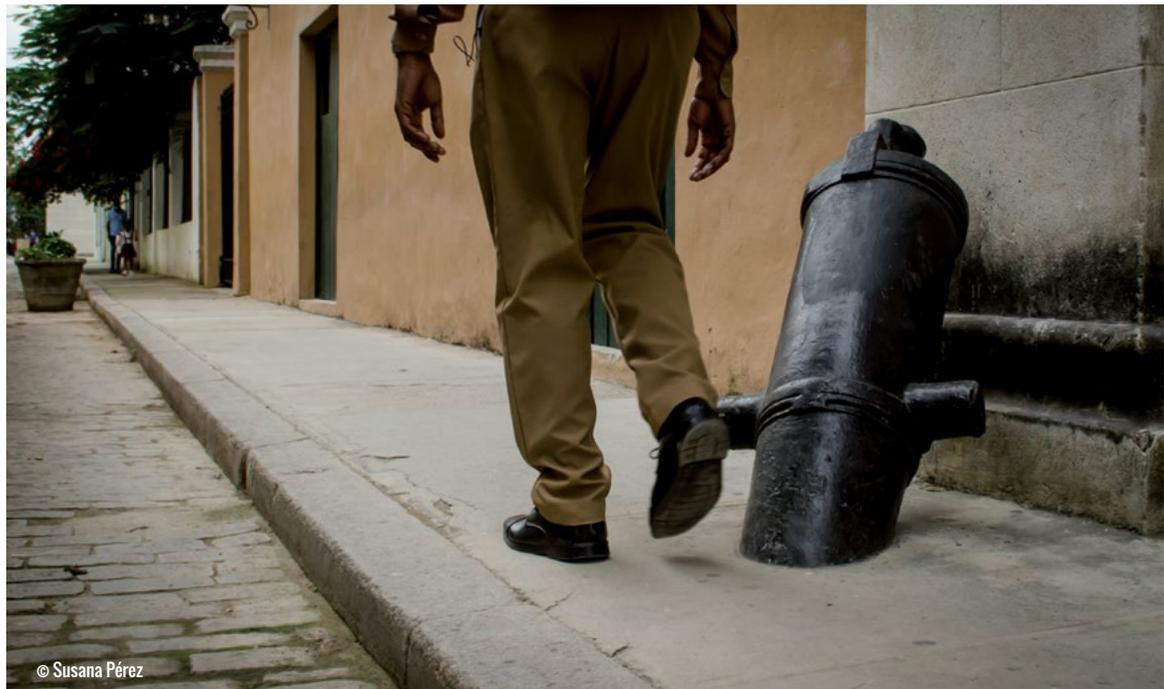
Los obstáculos en las aceras reducen el ancho de sendas y constituyen un peligro para las personas. Cañón empotrado en medio de la acera en calle Mercaderes.

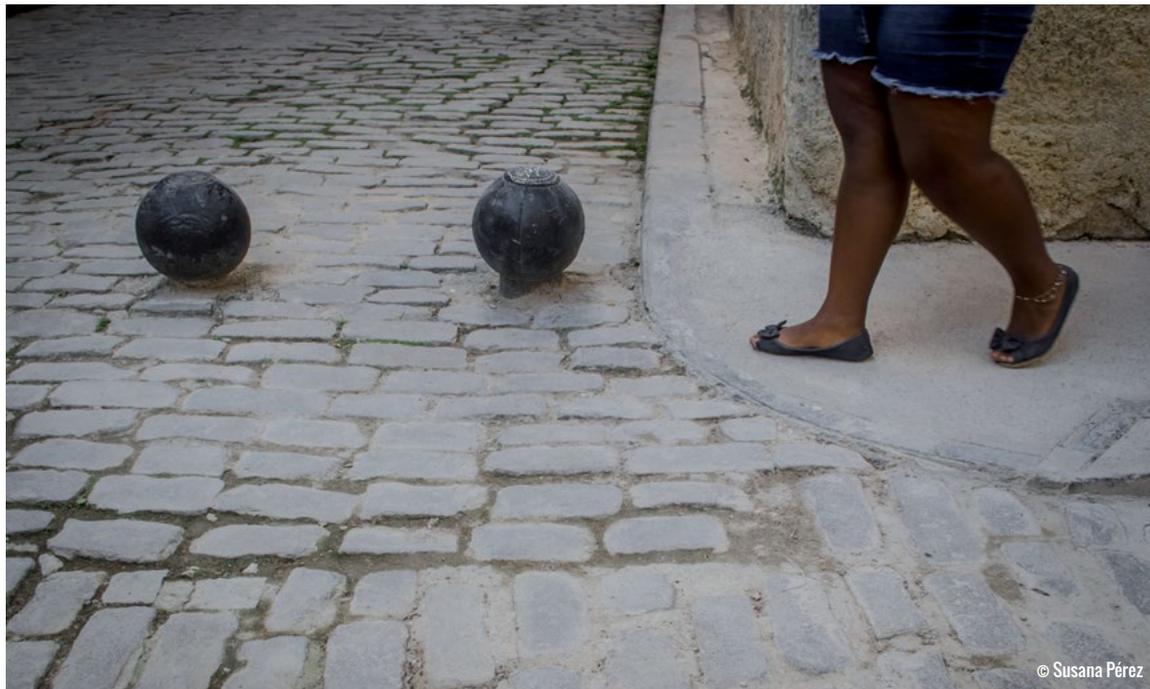
◀ **Vados en esquinas con soluciones incorrectas. Aceras estrechas y bolardos de difícil detección.**

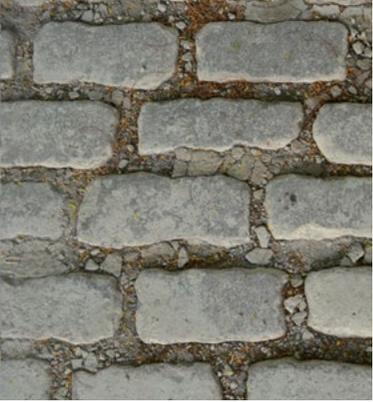
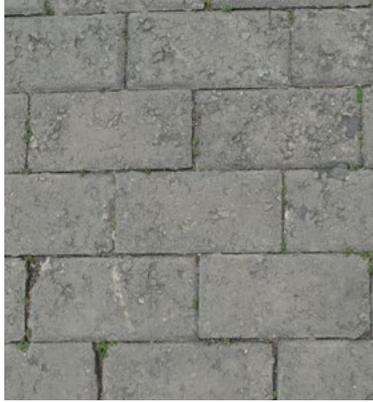
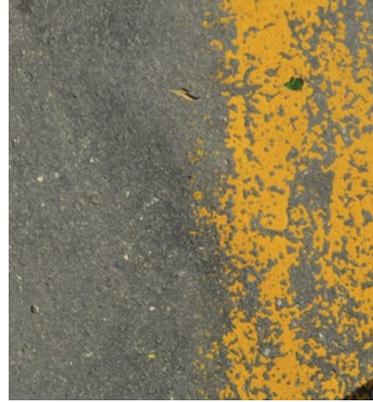
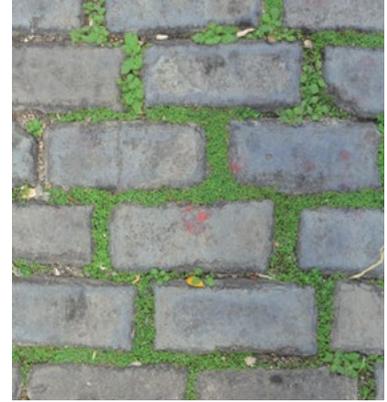
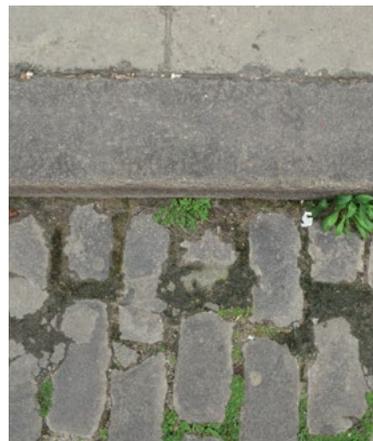
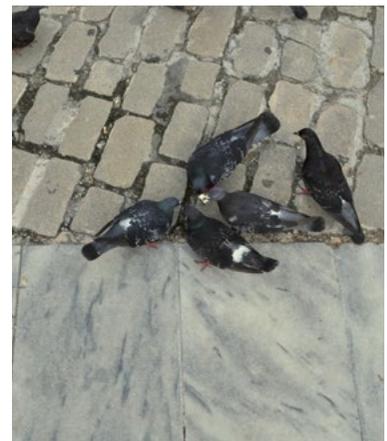
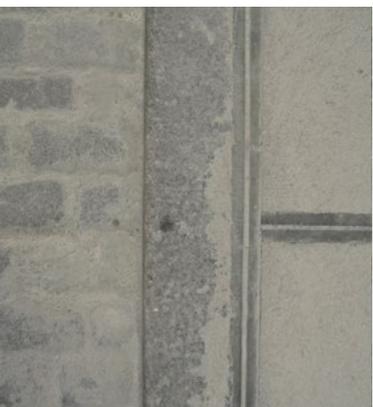
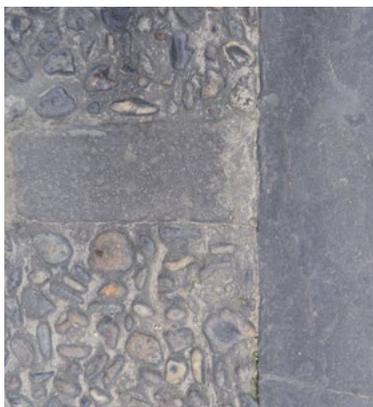
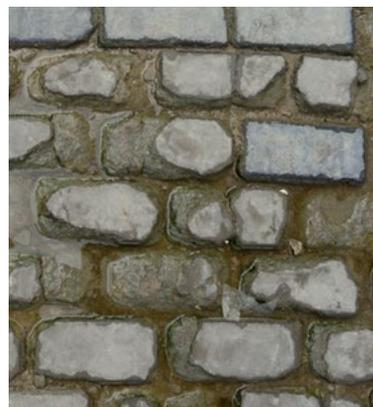
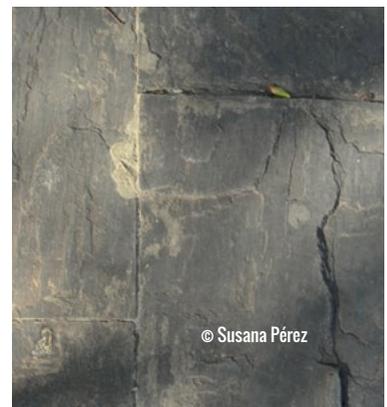
**Página siguiente ►**  
**Variedad de pavimentos presentes en los itinerarios peatonales. Muchos de ellos no resultan adecuados en cuanto a la accesibilidad, principalmente por la superficie irregular y juntas que producen resaltes y discontinuidad.**

Por lo general, las superficies de los pavimentos son firmes excepto en algunos sitios donde la tierra de los canteros ha desbordado y se acumula en las sendas (parque San Juan de Dios) o son resbaladizos como las losas de mármol pulido en la Plaza de San Francisco y la Plaza Vieja o las

lajas de pizarra de la Plaza de Armas, cuando se humedecen.

Existen diseños de pavimentos en sendas donde las juntas son abiertas para el crecimiento de césped, que se tornan difíciles de cruzar para personas con necesidades especiales, como ocurre en los parques Guayasamín y Bolívar.

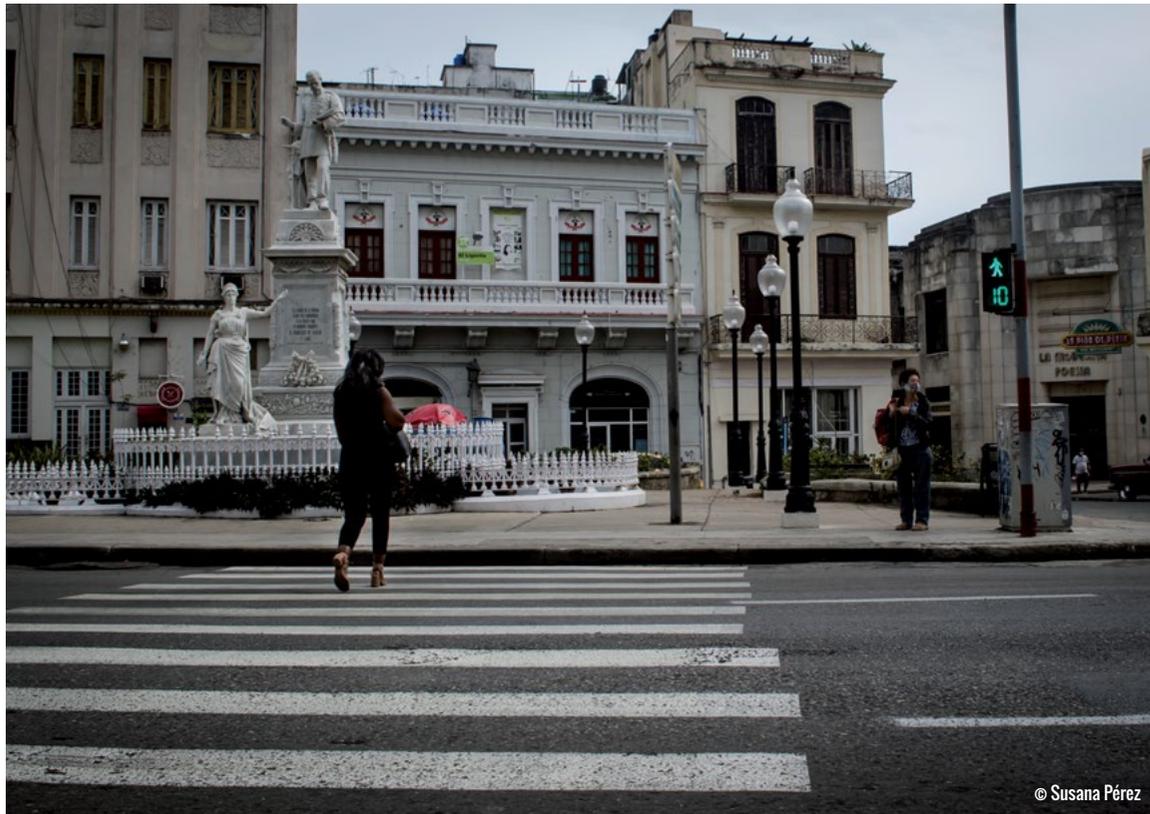
◀ Cruce peatonal frente a la Plazuela de Albear. Calle Monserrate.

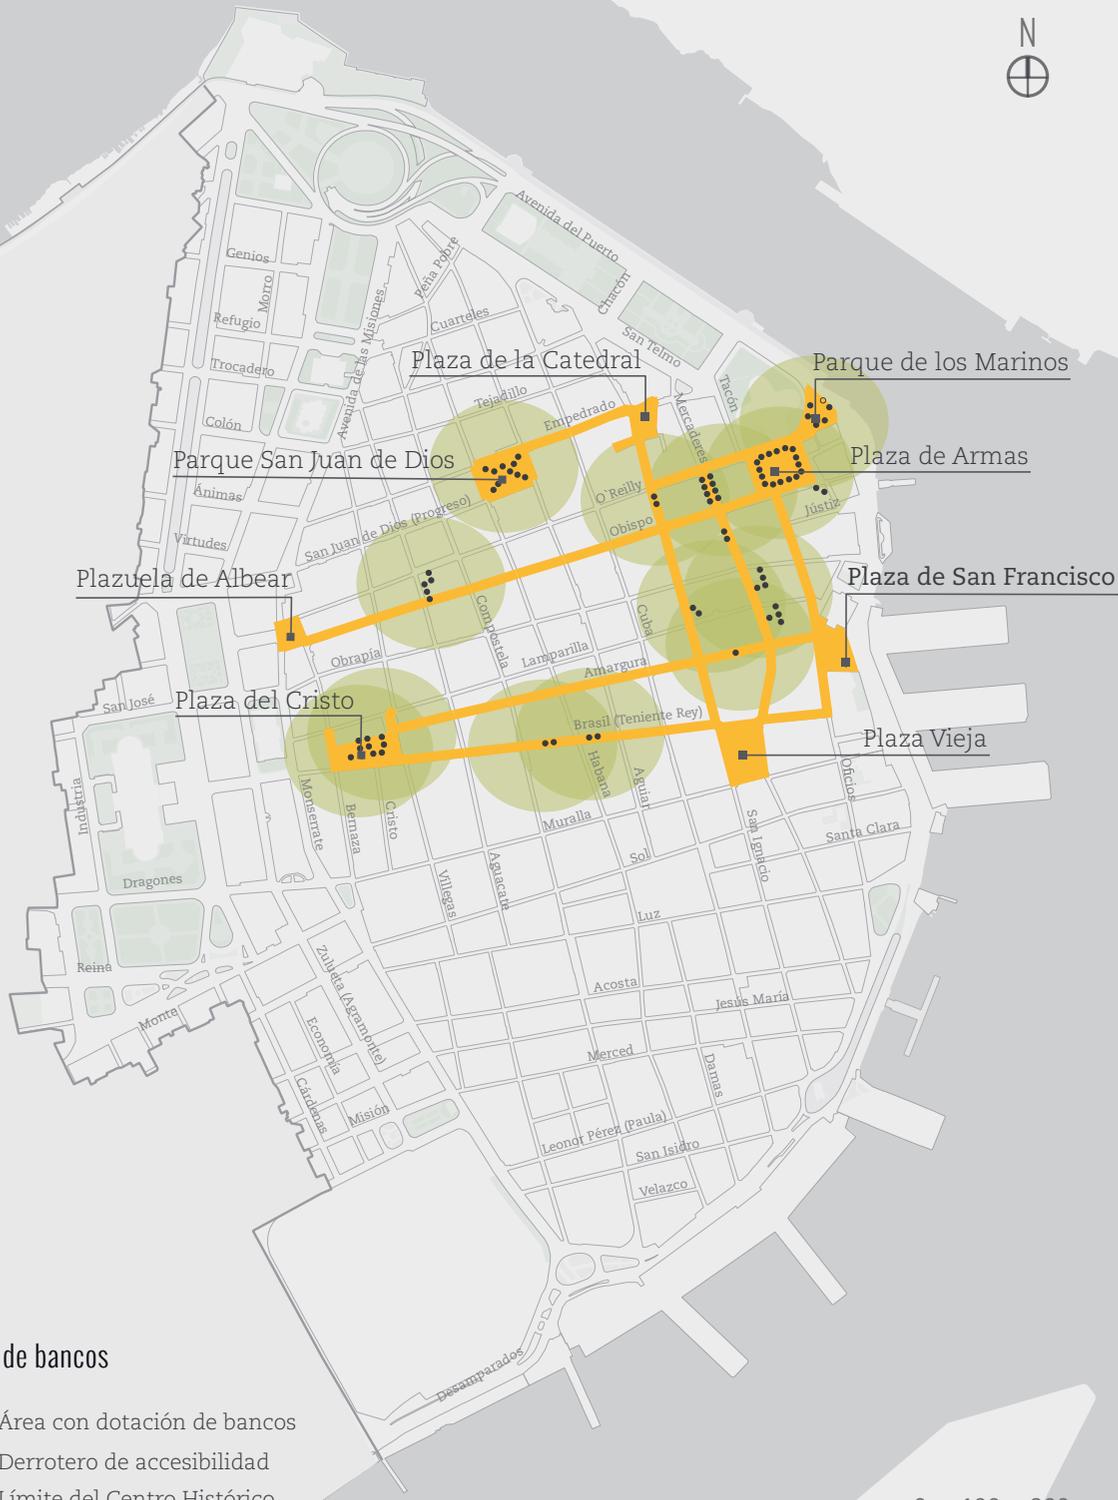
### Ubicación de bancos

- Área con dotación de bancos
- Derrotero de accesibilidad
- Límite del Centro Histórico

Esto se manifiesta de manera significativa en las plazas Vieja, de San Francisco y de la Catedral, así como en la Plazuela de Albear, espacios con carácter estancial donde es nula la dotación de asientos o bancos y donde se precisan en mayor cuantía por la intensidad de uso y la vitalidad que caracteriza a estos lugares. Esta necesidad se percibe en la forma en que muchas personas utilizan los peldaños de las escaleras de acceso a los edificios u otros elementos urbanos como puntos improvisados para el descanso sin las condiciones adecuadas.

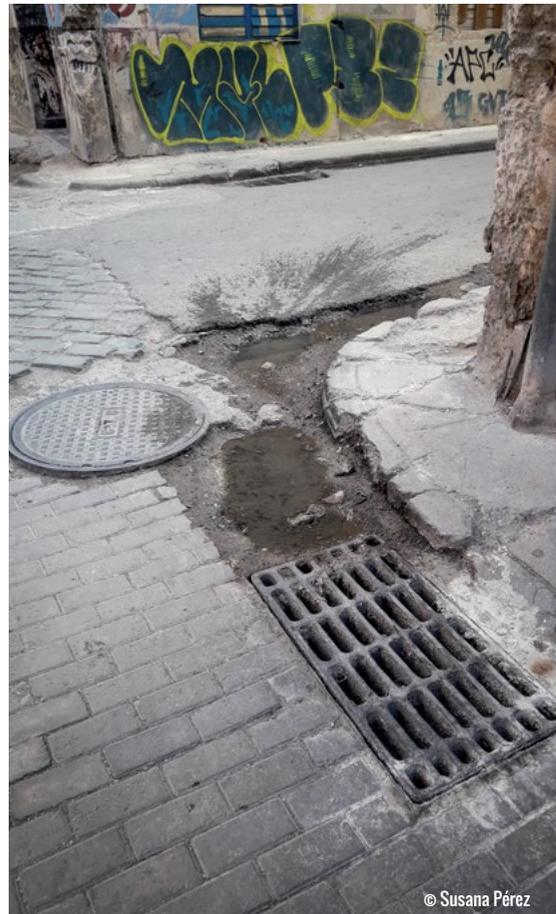
◀ *Mal estado de pavimentos, aceras estrechas y desniveles.*

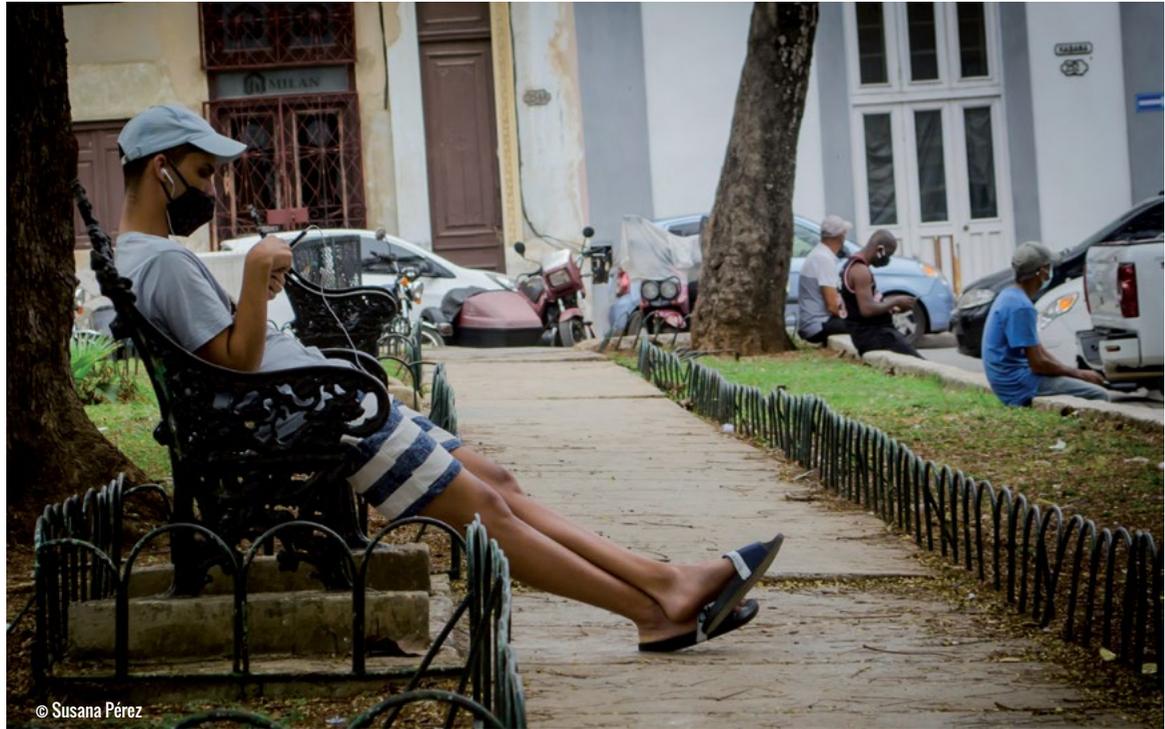
La deficiente ubicación de bancos sin reserva de espacio para circular obstaculiza las sendas peatonales. Parque San Juan de Dios.

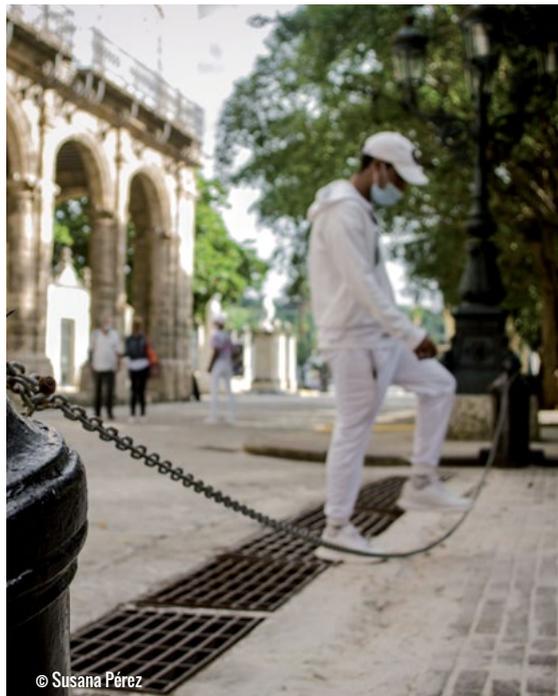
A la izquierda La colocación de cadenas para delimitar accesos genera dificultades de accesibilidad y se torna un elemento peligroso.

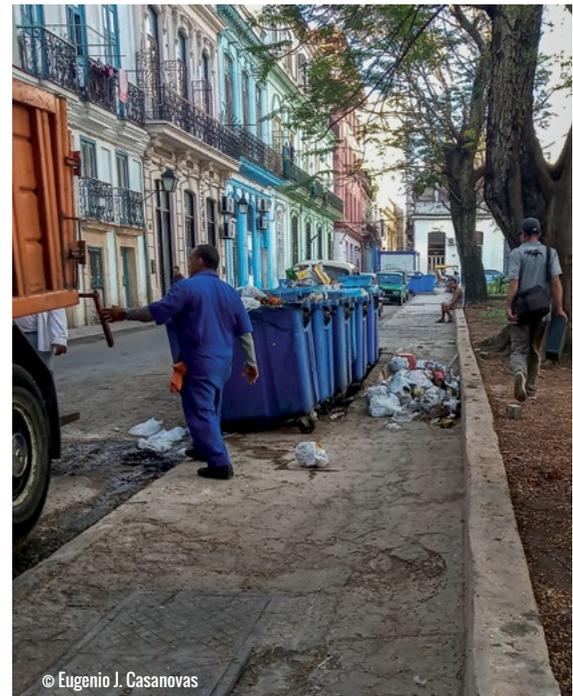
A la derecha Las deficiencias en la recogida de residuos sólidos urbanos generan graves problemas de accesibilidad. Parque San Juan de Dios.

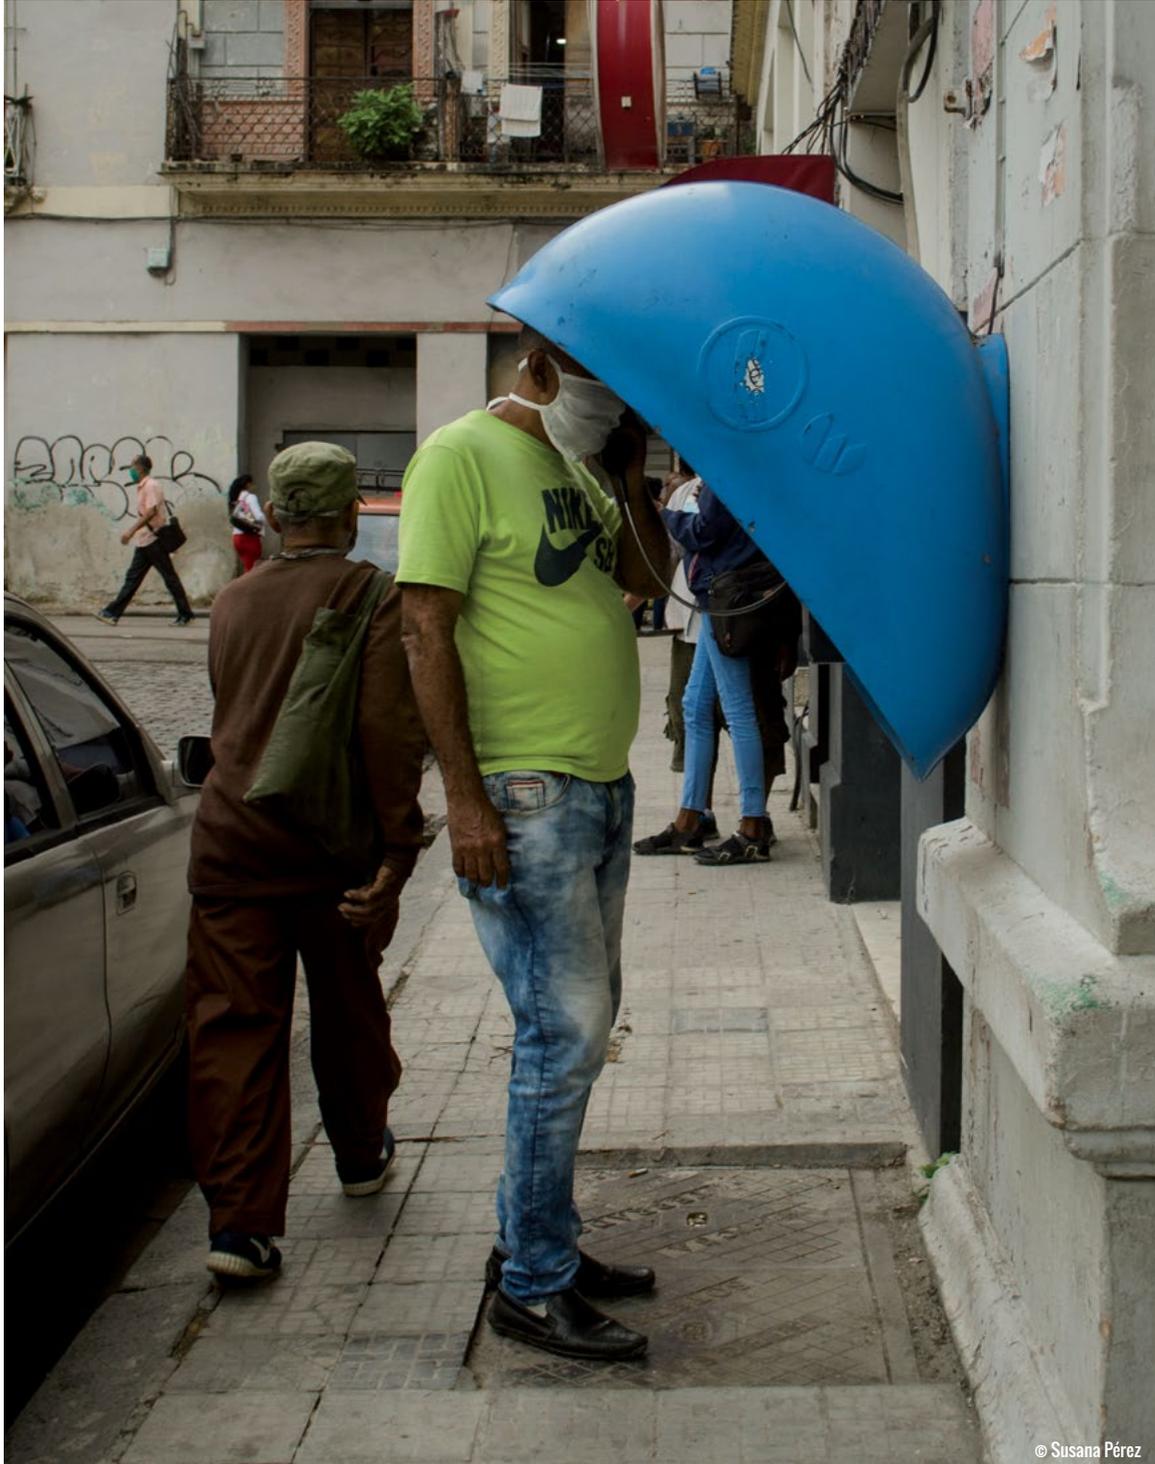
◀ *Cabina telefónica mal ubicada obstruye el paso, limitando la adecuada accesibilidad. Plazuela de Albear.*

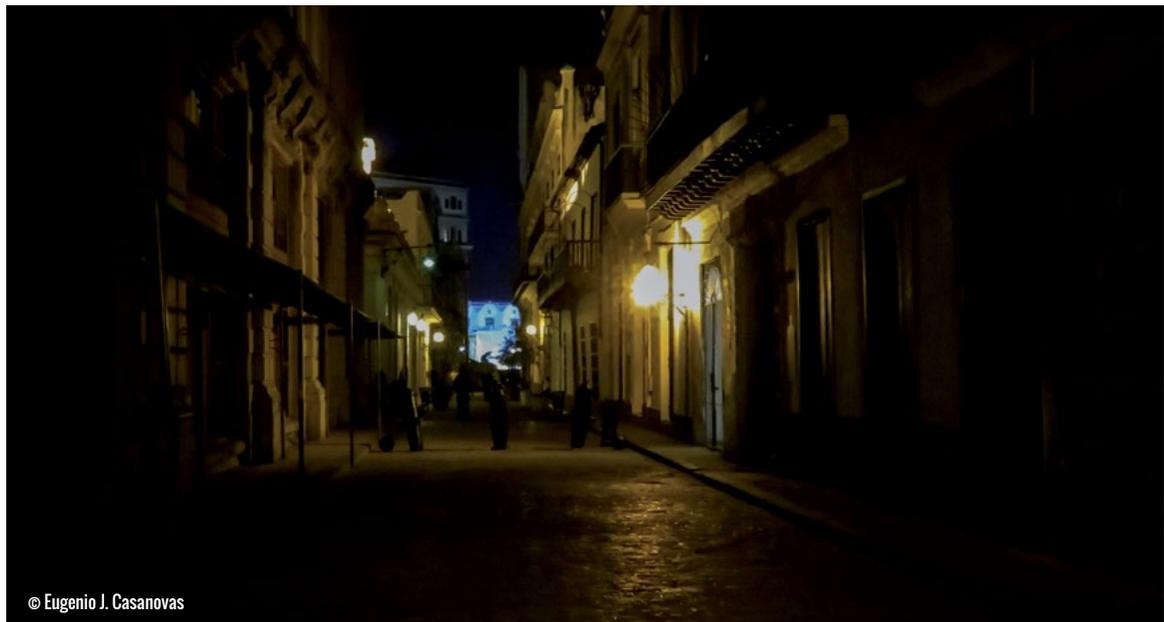
*La iluminación nocturna no es uniforme y su nivel es muy bajo, lo que genera espacios inseguros. Calle Oficios.*

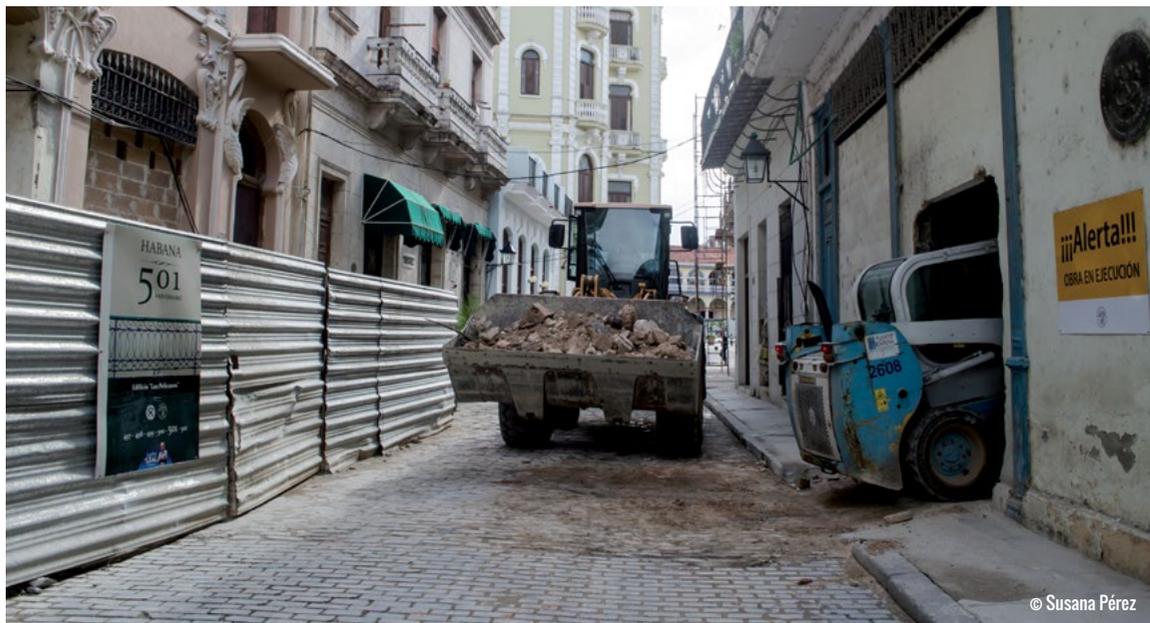
◀ Es común el uso temporal del espacio público para obras, sin la necesaria señalización y garantía de seguridad para las personas. Calle Mercaderes.

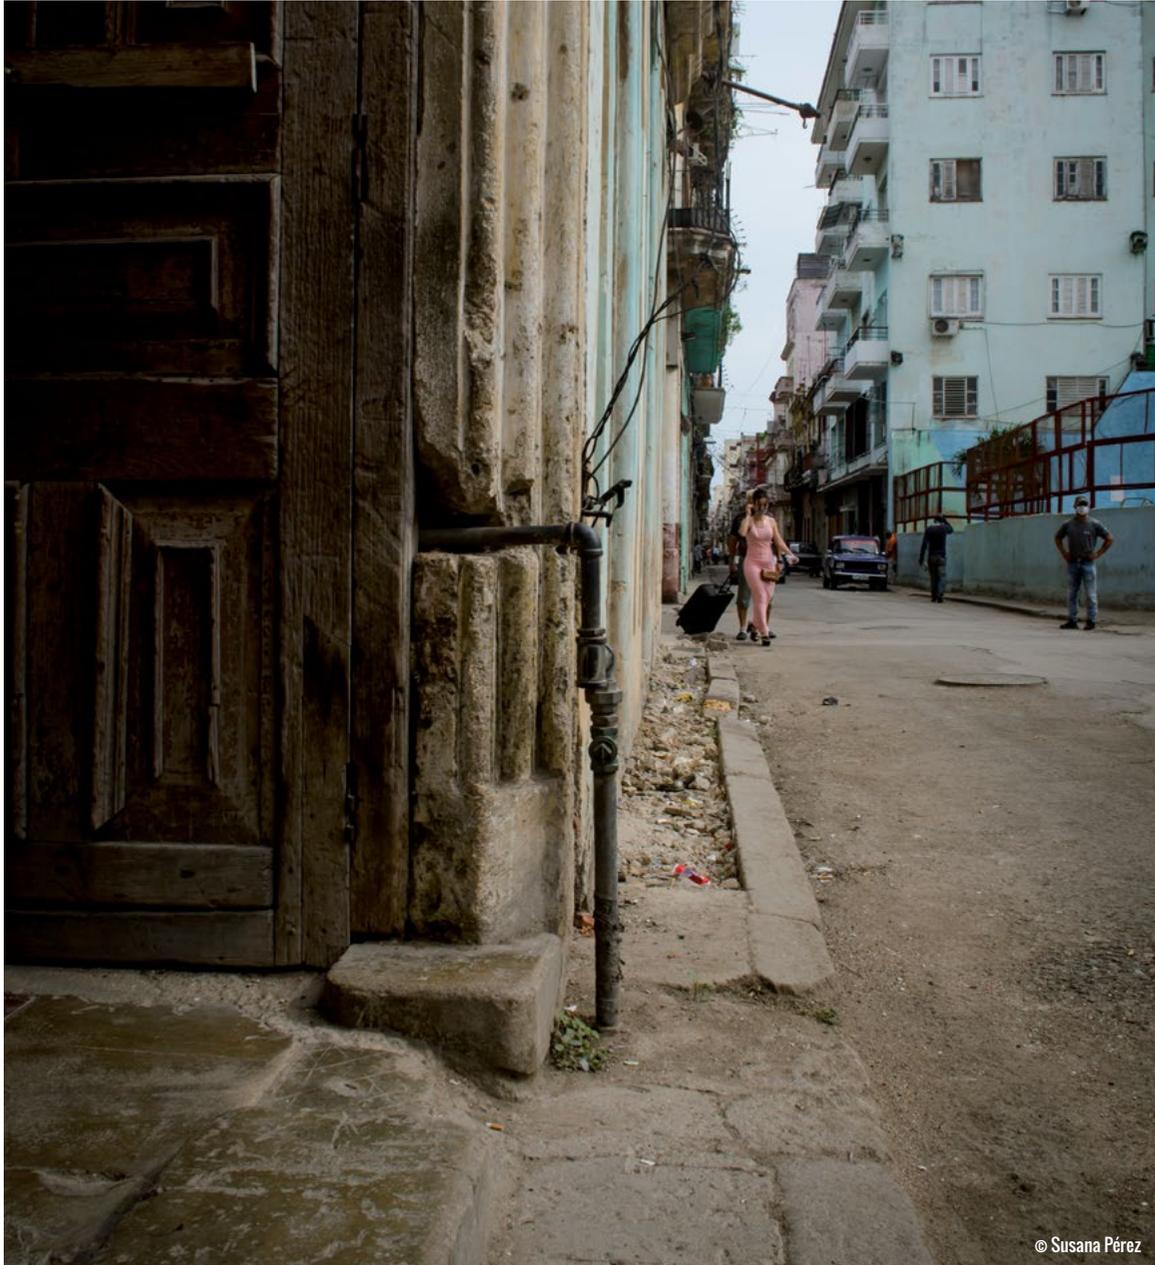
◀ *La existencia de redes de infraestructura en las aceras y sendas peatonales constituyen peligros para el peatón, principalmente en aceras deterioradas y estrechas. Entorno de la Plaza del Cristo.*

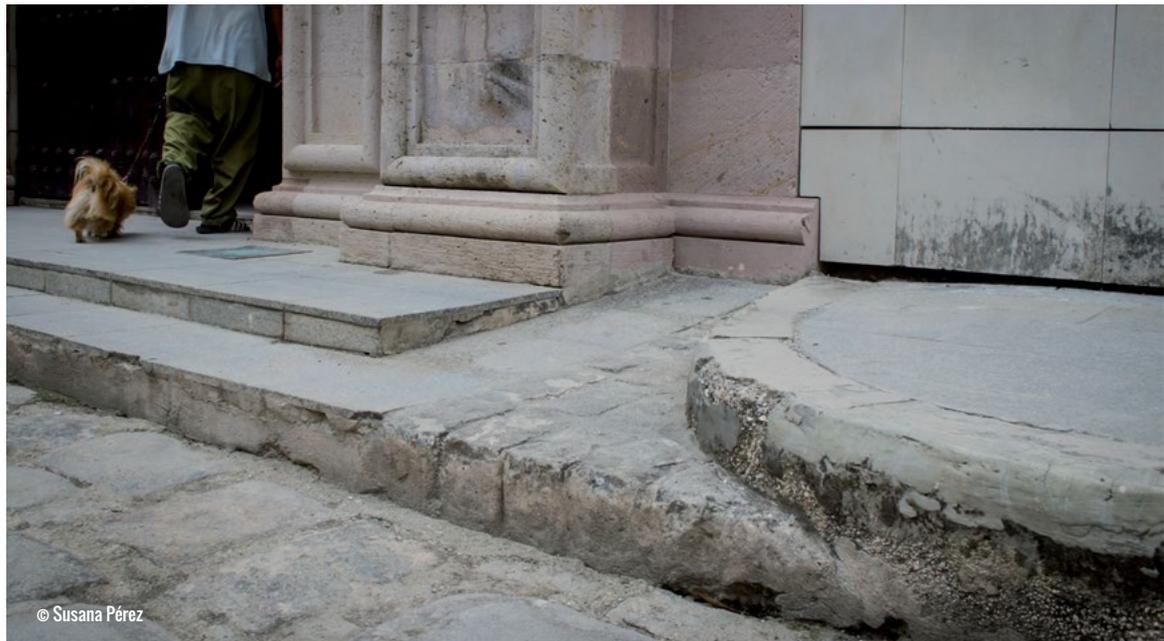
*Pocos accesos a edificios relevantes han sido resueltos de manera accesible. Entrada al Aula Magna del Colegio San Gerónimo.*

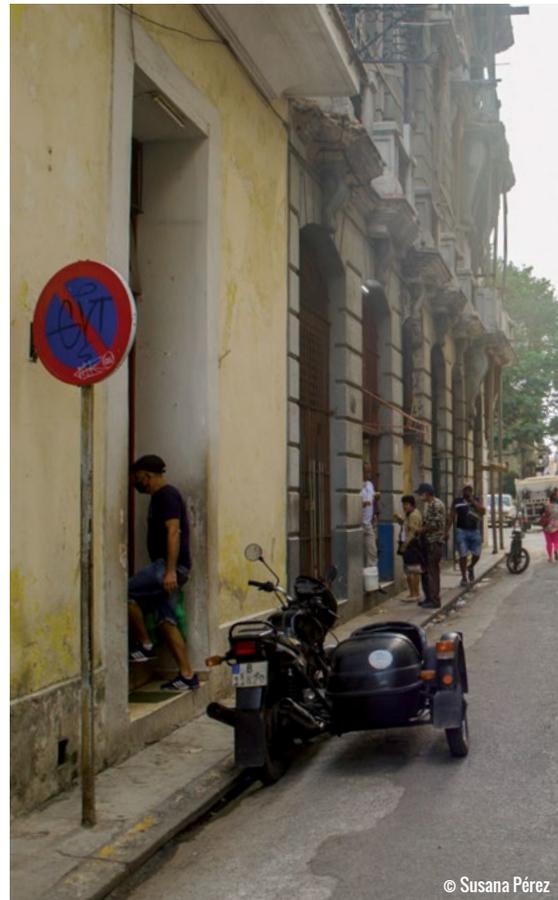
◀ Calles y aceras estrechas diseñadas para un tránsito de baja intensidad, con diferencia de nivel entre acera y calzada, perjudican la accesibilidad, agravada con la presencia de obstáculos en las sendas peatonales.

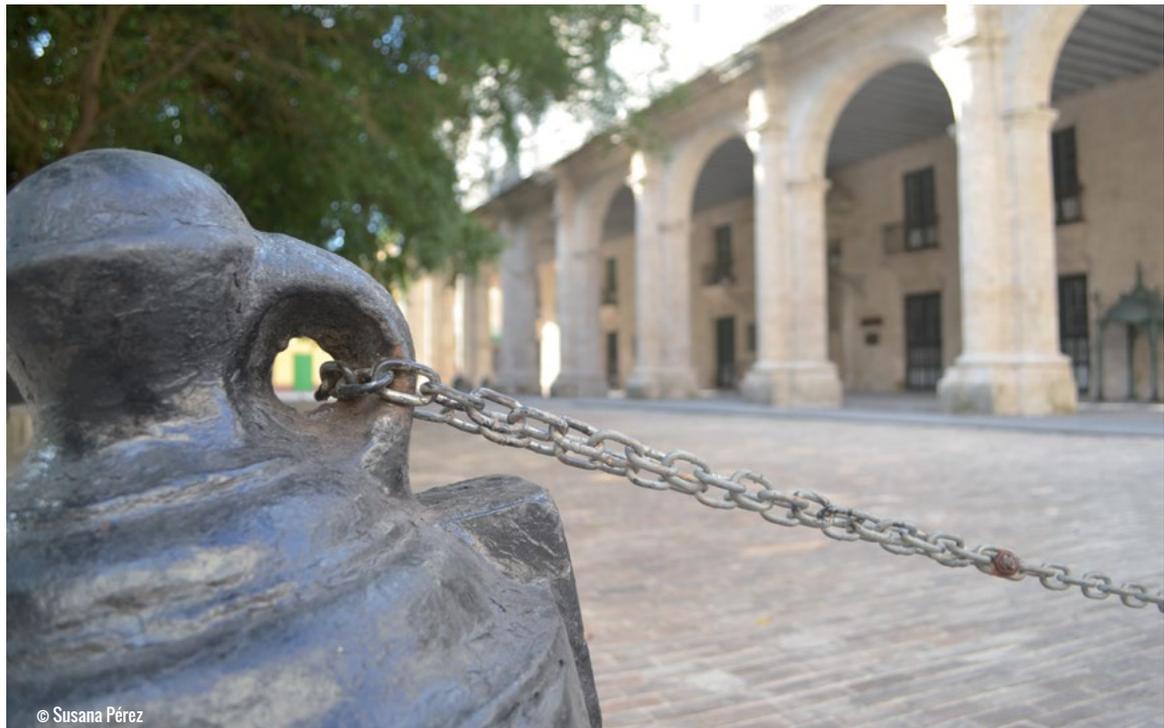
*Uso de cadenas para delimitación en espacios con alto tránsito peatonal. Calle Tacón en la Plaza de Armas.*

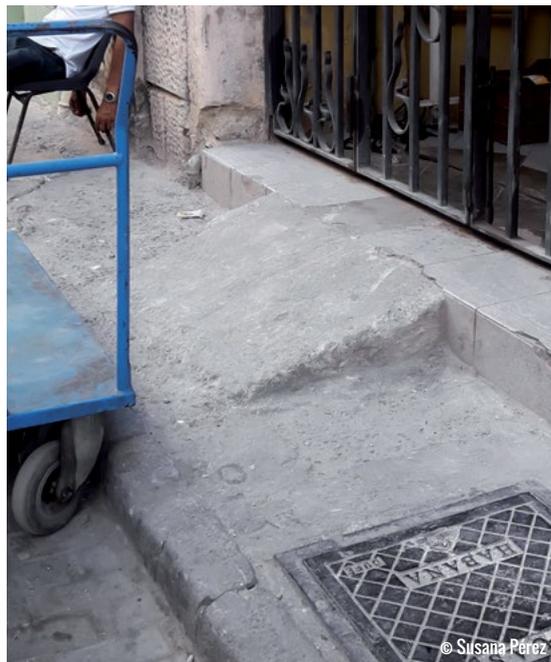
- ◀ **Construcción de rampas en aceras y otros obstáculos que interrumpen los itinerarios peatonales comprometen la accesibilidad. Entrada de servicio del Hotel Raquel, calle San Ignacio.**

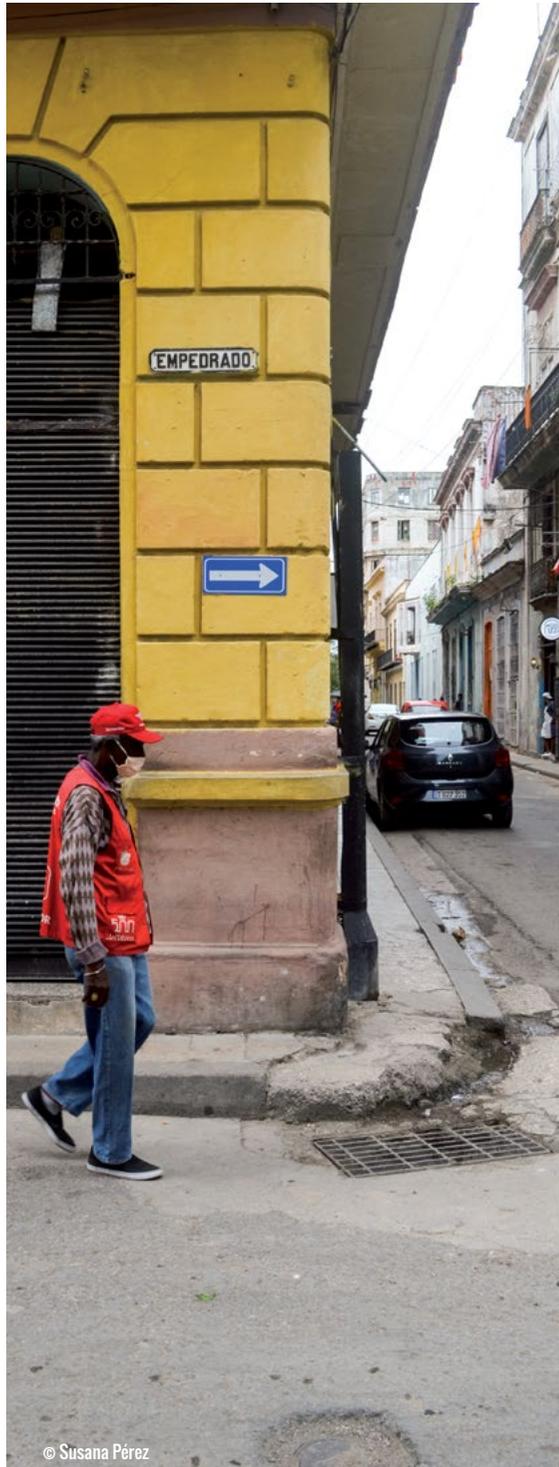
Es común la circulación de los peatones por las calzadas por la estrechez de las aceras, el deterioro de los pavimentos y la presencia de elementos de redes técnicas. Calle Empedrado.

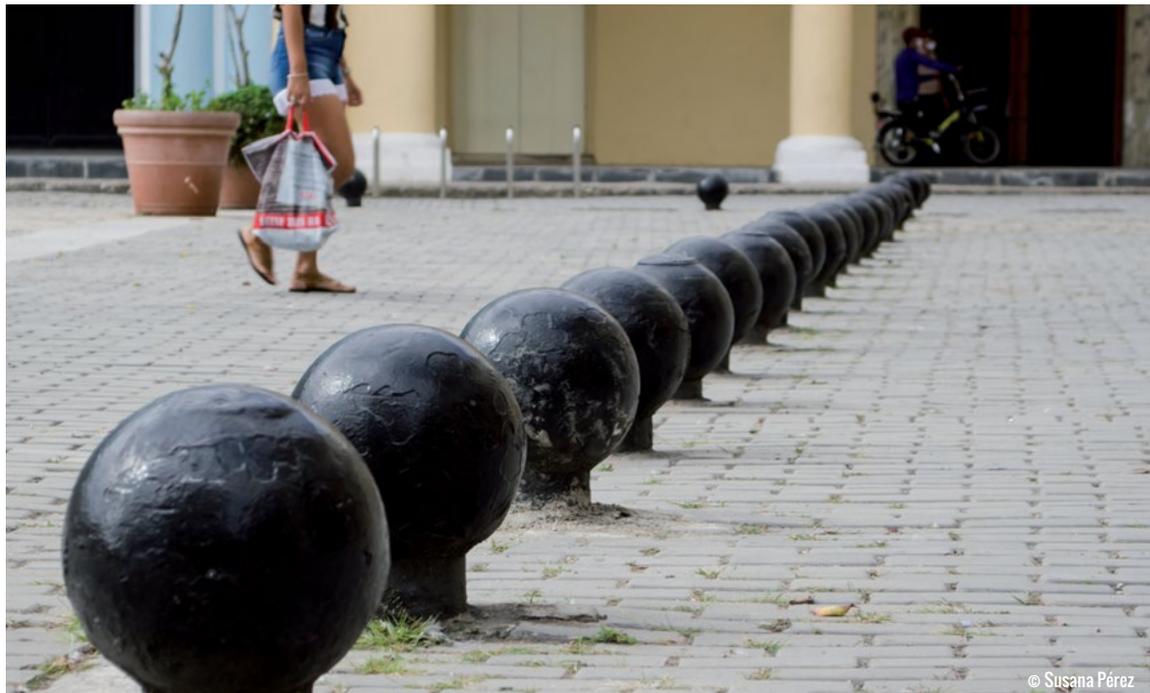
◀ Colocación, en ocasiones de manera excesiva, de bolardos en forma de bala de cañón, un modelo de difícil detección. Plaza Vieja.

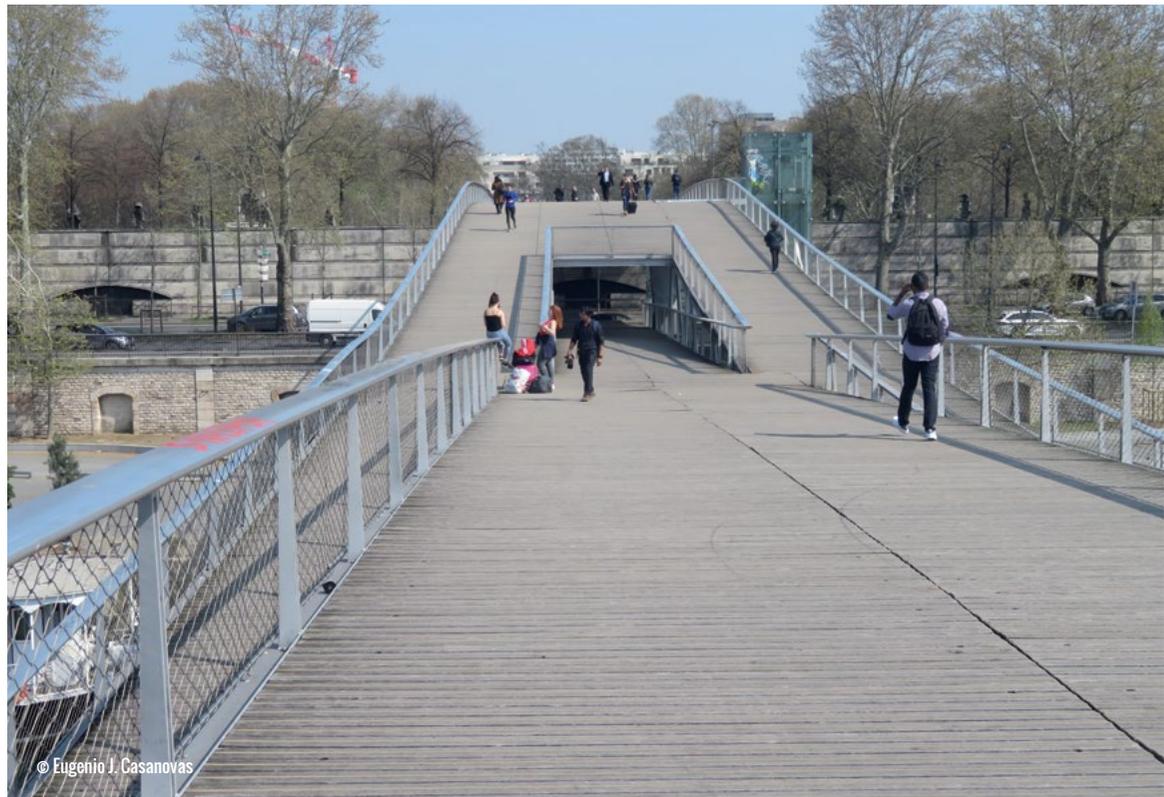
**Sucesión de rampas  
en pasarela peatonal  
para el cruce sobre  
el río Sena. Puente  
Simone de Bouvoir.  
París.**

Otros sitios con similar accesibilidad comprometida son el Parque San Juan de Dios y la Plazuela de Albear, donde han de buscarse soluciones que resuelvan los desniveles en sus accesos. Para que una persona en silla de ruedas suba o baje una rampa, ésta debe tener un ancho libre mínimo

de 1,20 m y ser de directriz recta o ligeramente curva. La pendiente establecida máxima será de 6 %. La rampa de un tramo no tendrá una longitud superior a 6 m. Las rampas de más de 6 m de longitud tendrán varios tramos, dispondrán de rellanos intermedios de una anchura igual a la de la rampa y una profundidad de 1,50 m. A ambos lados y en toda su longitud, la rampa contará con un bordillo de protección de al menos 10-12 cm de altura.

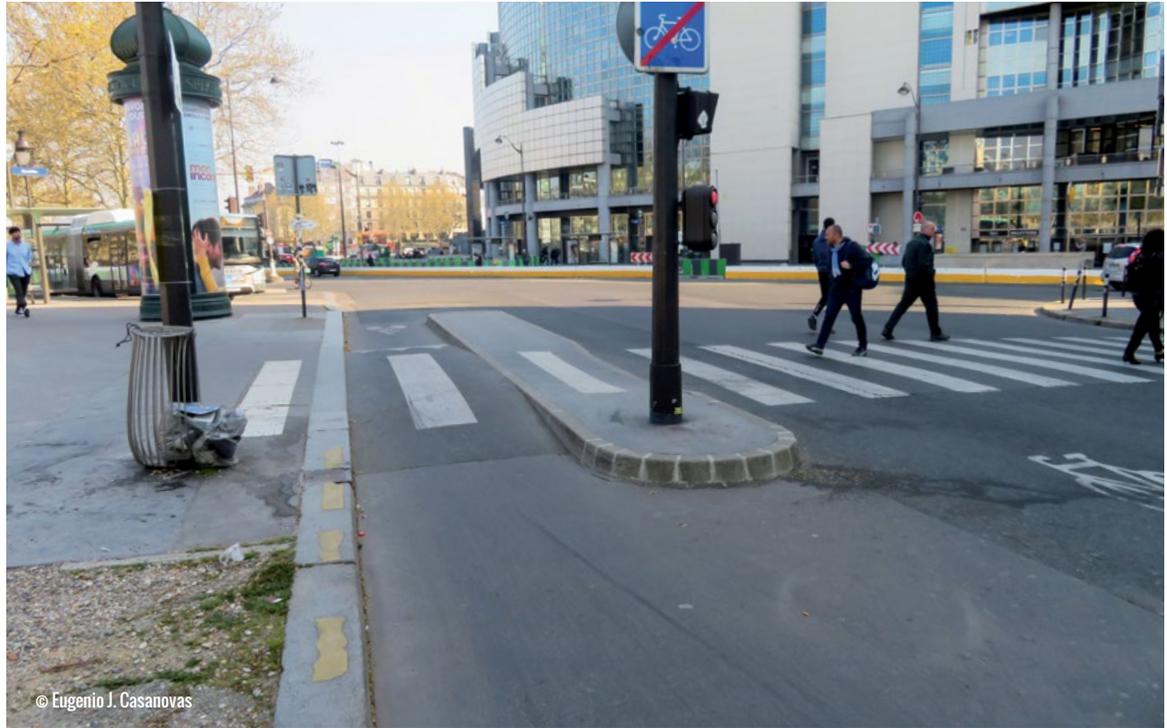
**Cruce peatonal ▶**  
con elementos  
para supresión  
de desnivel acera-  
calzada y reducción  
de velocidad en carril  
bici, París.

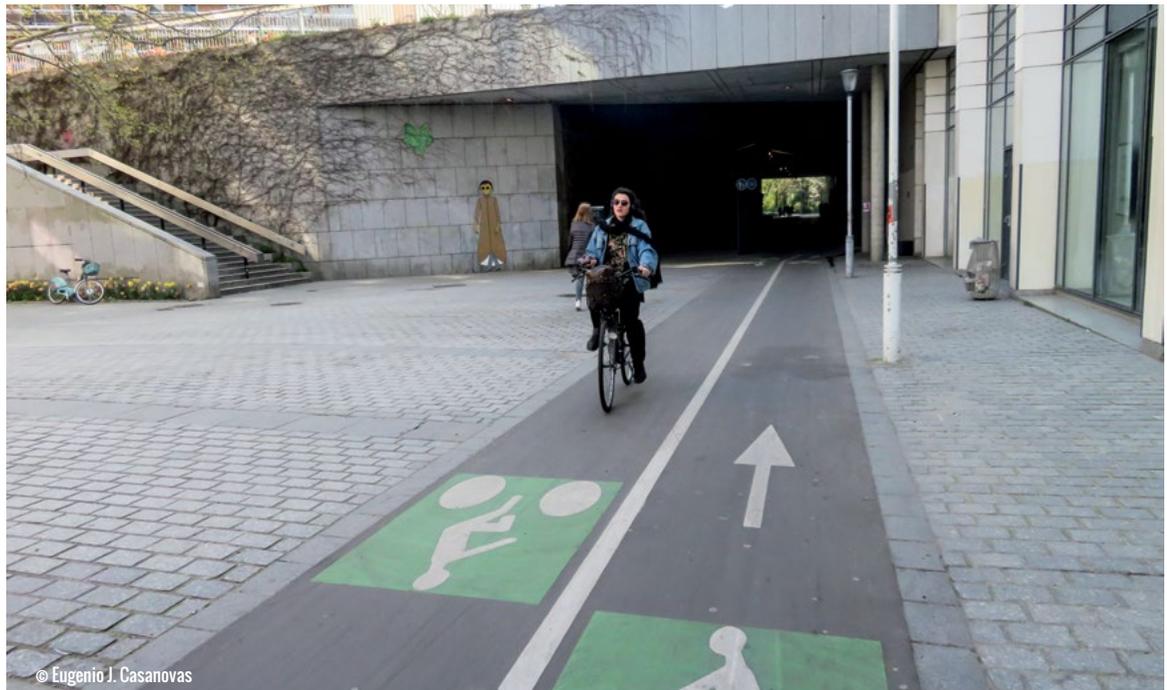
**Plaza a nivel con ▶**  
ciclovía y corredor  
subterráneo. París.

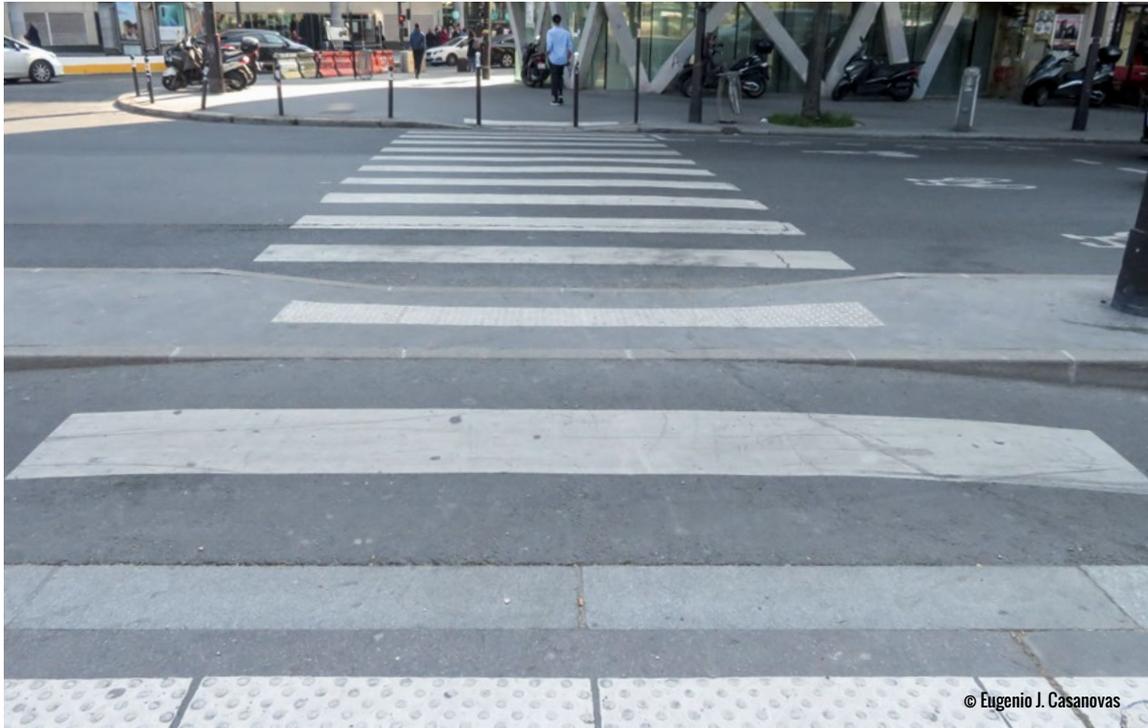
◀ Cruce peatonal adaptado con vados, paso cebra y pavimento podotactil, París.
