# **PLAN INTEGRAL DE ACCESIBILIDAD**

**EN EL SISTEMA DE PLAZAS  
Y EJES CONECTORES**

**CENTRO HISTÓRICO  
DE LA HABANA**

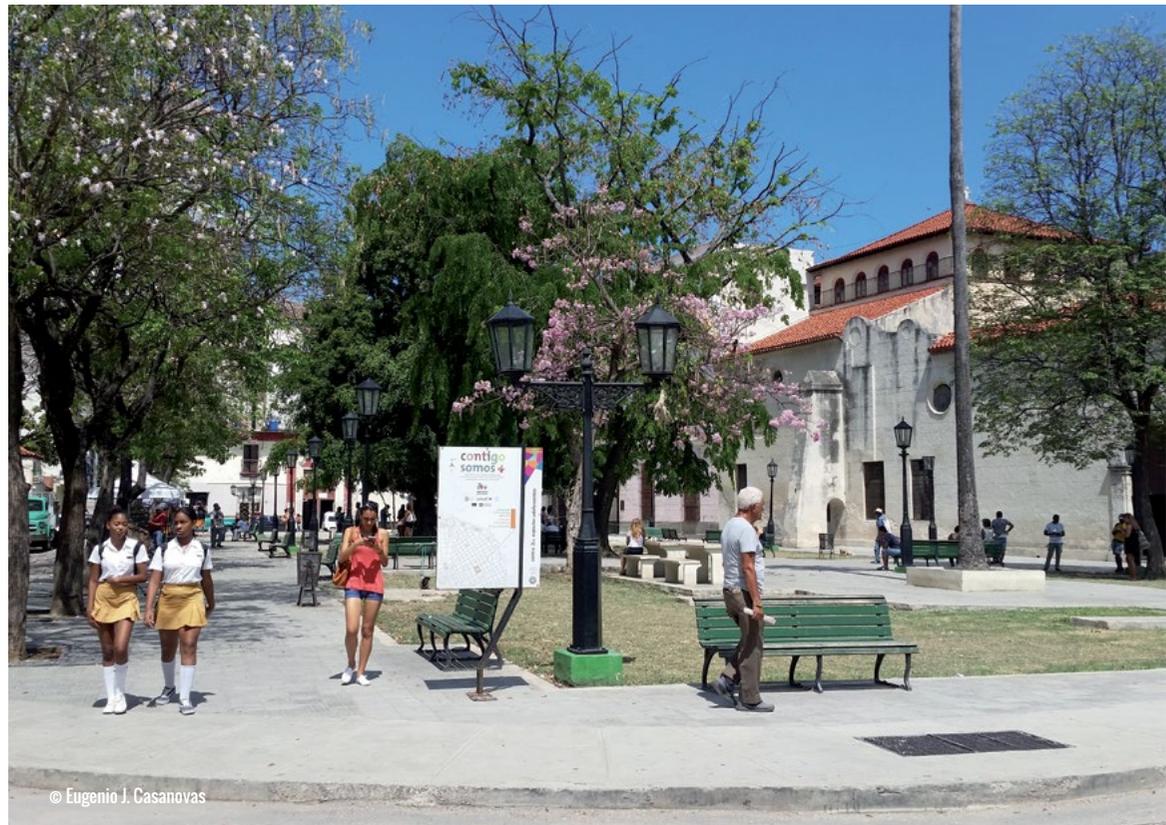
*Las rutas definidas ▶ garantizarán una adecuada accesibilidad al espacio público e instalaciones culturales y de servicios más representativas del Centro Histórico.*

- **Ruta de la Accesibilidad 1:** Parque de los Marineros-Plaza de Armas, Plaza Vieja y Plaza de San Francisco.
- **Ruta de la Accesibilidad 2:** Empedrado-Parque San Juan de Dios.
- **Ruta de la Accesibilidad 3:** Calle Obispo-Plazuela de Albear.
- **Ruta de la Accesibilidad 4:** Amargura-Teniente Rey-Plaza del Cristo.
- **Ruta de la Accesibilidad 5:** Plaza de la Catedral, O'Reilly-San Ignacio-Oficios.
