MAESTRÍA EN VIVIENDA SOCIAL

Instituto Superior Politécnico "José Antonio Echeverría"
Facultad de Arquitectura

Impacto económico por la ejecución deficiente del sistema de impermeabilización enrajonado y soladura.
Caso de estudio: Viviendas construidas en la segunda mitad del Siglo XX, en el Centro Histórico La Habana Vieja en cubiertas planas de hormigón armado.

Autor: Arq. Carlos M. Laborí Rivera
Tutor: Dra. Arq. Ada E. Portero Ricol

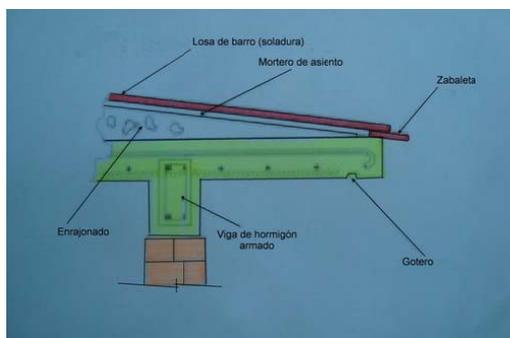
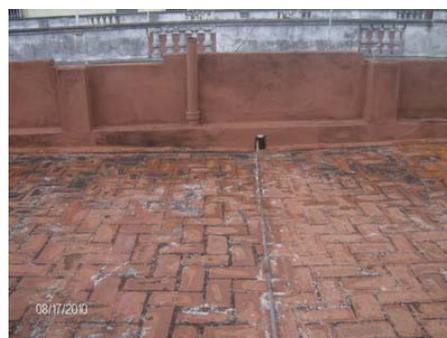
- **Cubiertas planas de hormigón armado con terminación de enrajonado y soladura.** Es el sistema más utilizado, por ser mayoría las edificaciones construidas en la primera y segunda mitad del siglo XX con losas planas de hormigón armado, que utilizaban esta terminación. La mayoría de estas cubiertas han concluido su ciclo de vida y se encuentran en mal estado por la falta de mantenimiento. Ver figuras No 18 y 19.

Fig. 18. Detalle de enrajonado y soladura. Cubierta plana, Fuente: http://www.ecured.cu/index.php/Cubierta_de_hormigón_armado.
Fig. 19. Sistema impermeabilización enrajonada y Soladura Fuente: El Autor.

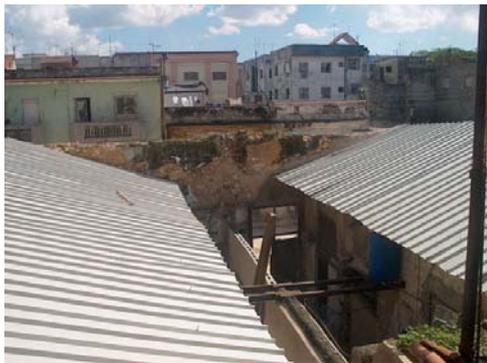
Este tipo de cubierta ligera fue utilizada por el Gobierno del Municipio, ante la situación crítica provocada en el año 2008 por el paso de tres ciclones, que ocasionaron el derrumbe de cubiertas en viviendas, que ya se encontraban en estado crítico producto de la deficiente ejecución de sus sistemas de impermeabilización y la falta de un mantenimiento sistemático.

La Oficina del Historiador tuvo que solicitar ayuda internacional por esta situación y se buscaron soluciones que permitieran una ejecución rápida para la sustitución de diferentes tipos de cubiertas, por tejas de asbesto cemento o por planchas acanaladas metálicas, que fueron donadas por países amigos. Ver figuras 20 y 21.

Fig. 20 y 21. Vivienda Consejo San Isidro. Fuente: EL Autor. Octubre 2008.

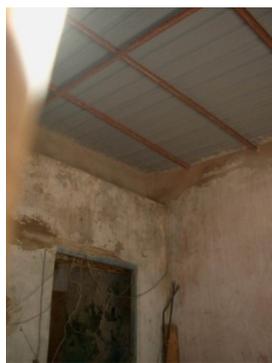
Fig. 22 Jesús María No 167. Fuente: El Autor.

Otra de las variantes utilizadas en el Municipio por parte de los propietarios de viviendas, ha sido construir una cubierta de asbesto cemento para proteger la de la edificación, que tiene un sistema de impermeabilización de enrajonado y soladura con su ciclo de vida vencido. Esta solución no

se acepta por parte de los organismos facultados; Plan Maestro y demás entidades del Municipio, por estar prohibido por las Regulaciones Urbanas del Centro Histórico de la Habana Vieja Ver figura No 22.

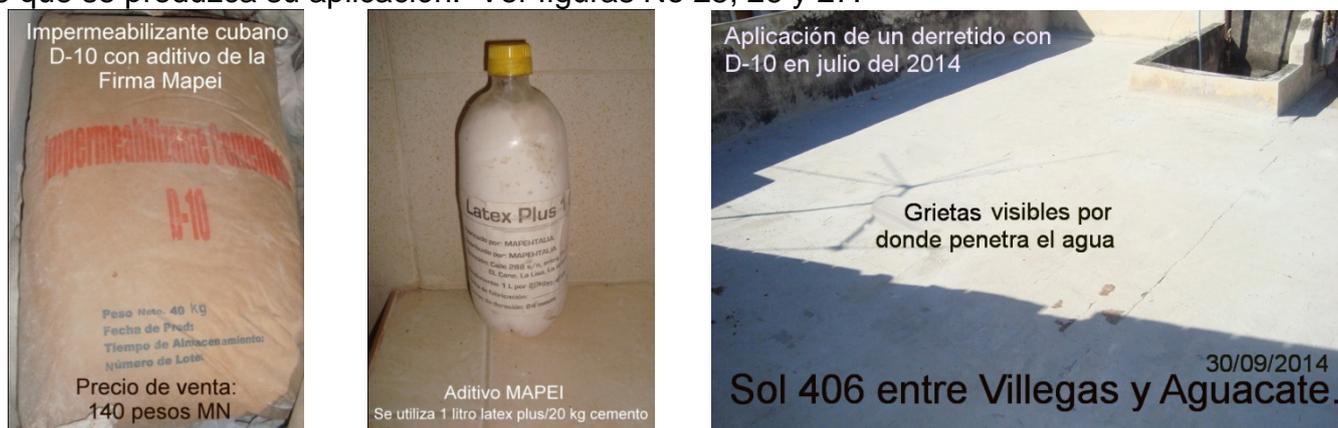
cemento y Latex plus, que es una resina. Cuando se mezclan ambos componentes y se aplica sobre una superficie, sella los poros formando un recubrimiento impermeable. Su secado se produce por una reacción análoga a la del fraguado del cemento, por lo que es necesario la presencia de una cierta cantidad de agua; esto lleva consigo el mojado previo del soporte antes de que se produzca su aplicación. Ver figuras No 25, 26 y 27.

Fig. 25, 26 y 27, Materiales Ofertados Rastro Habana Vieja y Cubierta de vivienda con este impermeable aplicado. Fuente: El Autor.

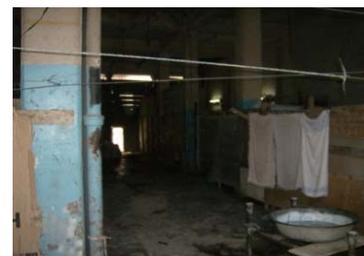
estos locales no son los adecuados, por no contar con condiciones mínimas de habitabilidad, con deficiente ventilación e iluminación, por ser locales cerrados de uso comercial, no aptos para construir varias viviendas en los mismos. (Ver fig. 30)

Fig.30. Aguacate 407. .2013.
Viviendas inadecuadas.
Fuente: El Autor.

En estas fotos se evidencia el impacto social que se crea con la situación anteriormente descrita, que genera además un impacto económico negativo para el estado y las personas que perdieron sus viviendas, ya que se destinan valiosos recursos del estado y en el caso de las personas, no siempre cuentan con suficientes recursos económicos.

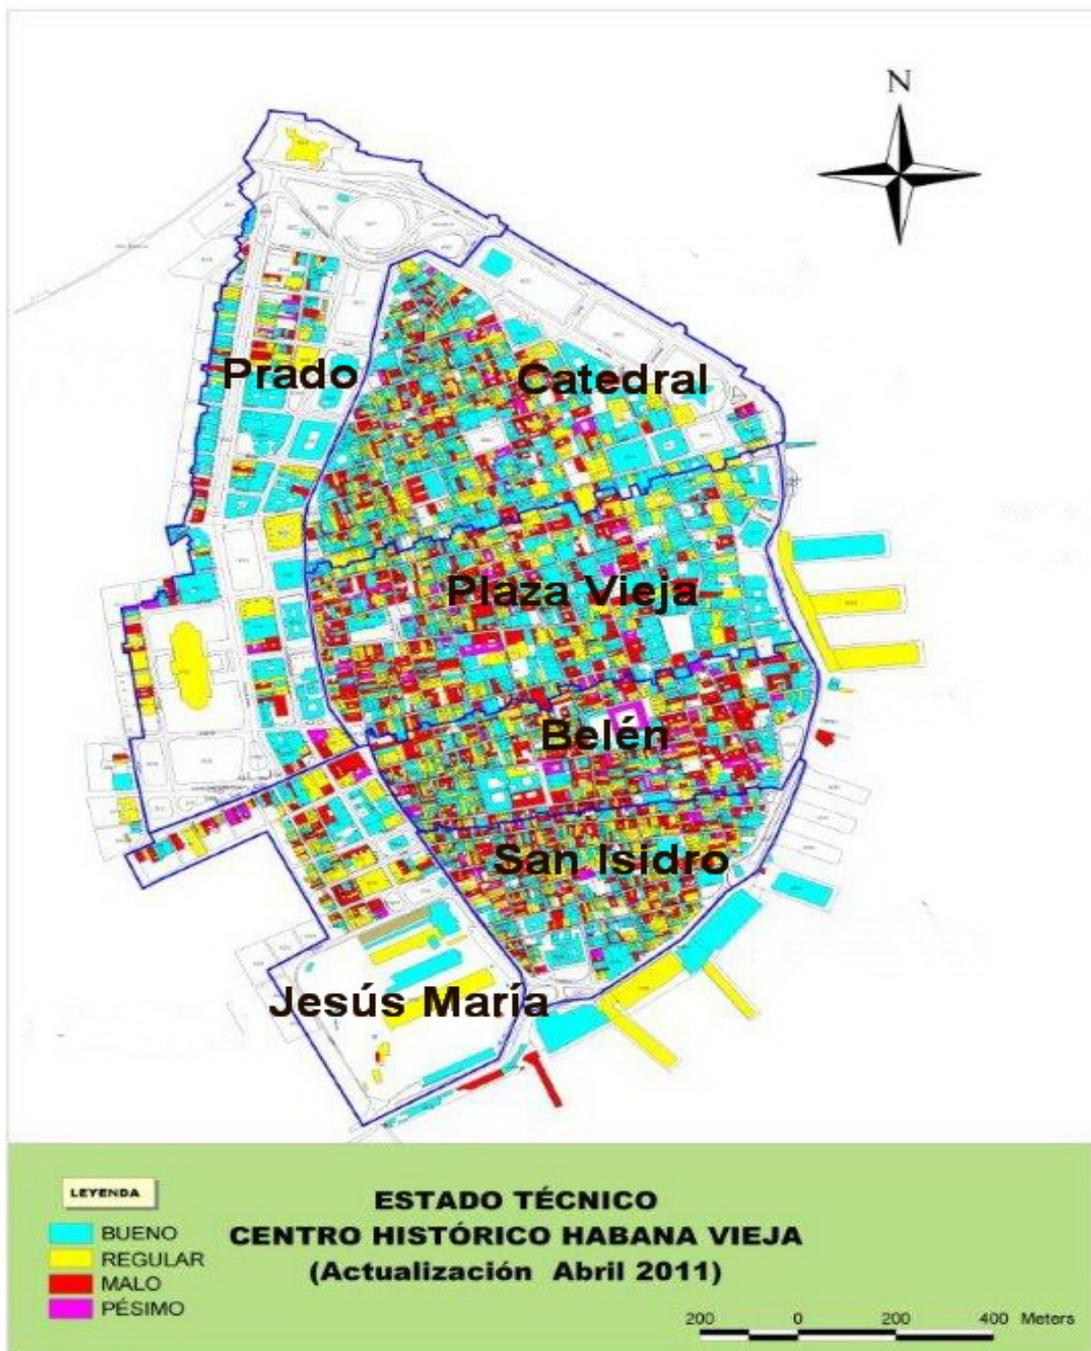
El estado constructivo de las edificaciones de viviendas no es igual en todo este territorio, en los Consejos Populares de Belén, San Isidro y Plaza Vieja, se presenta una situación crítica en el estado de conservación de sus viviendas. Ver figura No 33.

Fig. 33. Estado Constructivo. Fuente: Ing. Raimundo de la Cruz Luzardo. Plan Maestro OHC.

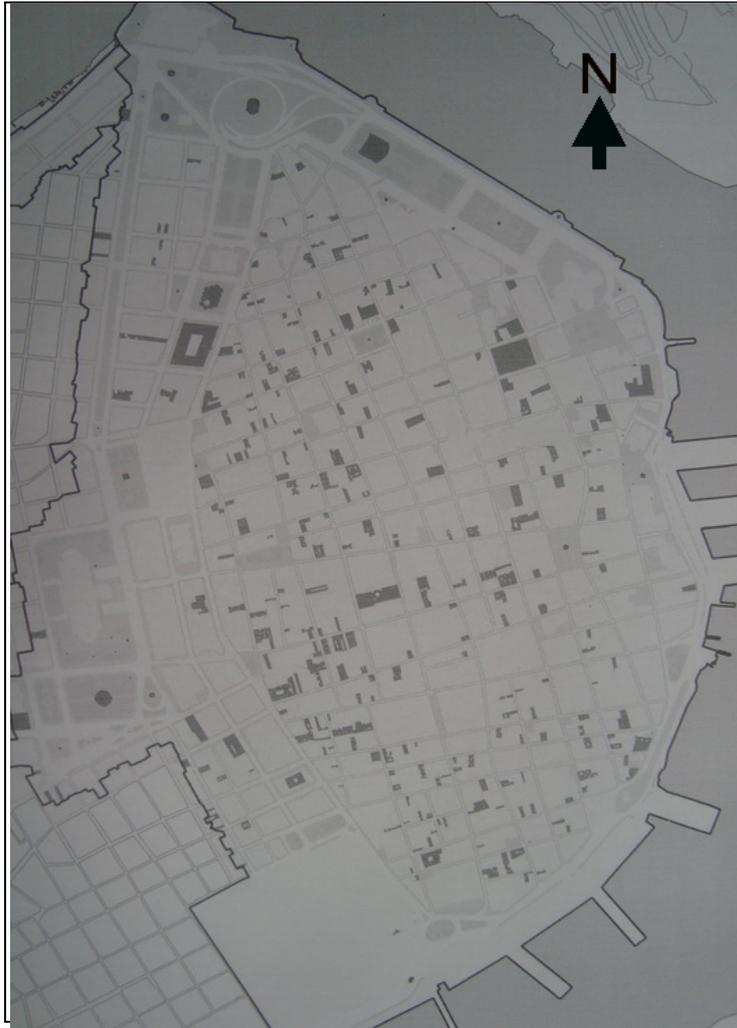
Para la selección de la muestra se valoró inicialmente las viviendas con cubiertas planas de hormigón armado con sistema de impermeabilización con enrajonado y soladura, construidas en el Centro Histórico de la Habana Vieja, a partir de 1970 hasta 1999. Cuando se comenzaron las entrevistas y las visitas a las edificaciones, el Autor se dio cuenta que esta muestra no era representativa y que los mayores problemas estaban en las viviendas construidas a partir de la segunda mitad del siglo XX. Aquí era donde se presentaba las edificaciones que tenían sus cubiertas en regular, mal y pésimo estado constructivo y eran las que necesitaban realizar labores de reparación para evitar el deterioro progresivo que estaba ocurriendo en estos inmuebles. De las 3510 viviendas que tiene el Centro Histórico, hay 312 que fueron construidas dentro a partir de la segunda mitad del siglo XX y de este grupo se seleccionó la muestra de 31 viviendas para la realización de este trabajo, que se encuentran en mal y pésimo estado.

Fig.36. Viviendas con cubiertas planas de hormigón armado con sistema de impermeabilización con enrajonado y soldadura, construidas en el Centro Histórico La Habana Vieja, a partir de la segunda mitad del siglo XX. Fuente: Lic. Juan Carlos Bresó. Plan Maestro OHC.

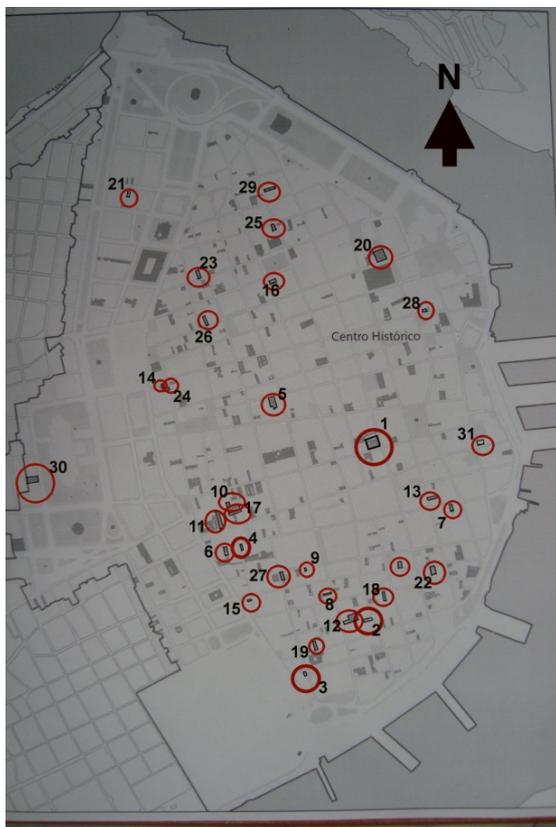
Las 31 viviendas que se han construido después de la segunda mitad del siglo XX en el Centro Histórico La Habana Vieja y que tienen sus cubiertas de enrajonado y soladura en pésimo y mal estado, se encuentran ubicadas de la siguiente forma en los diferentes Consejos Populares del norte y del sur de la zona. Ver fig. No 37

Fig. No 37. Ubicación de las 31 viviendas seleccionadas.

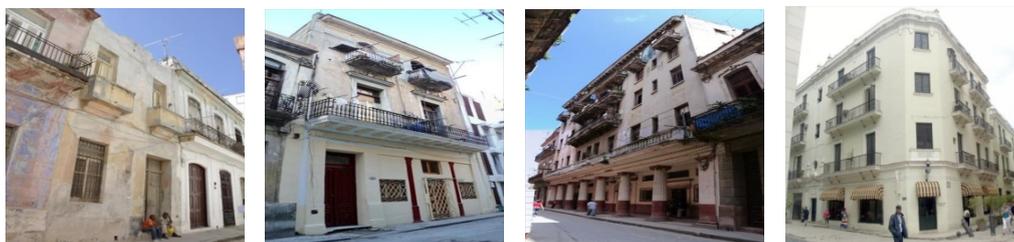
Fig. 38, 39, 40 y 41. Edificaciones con estilos eclécticos y Art-Decó. Acosta 313, Obrapía 553, Habana 305 y O'Reilly 152. Fuente: GIS Plan Maestro.

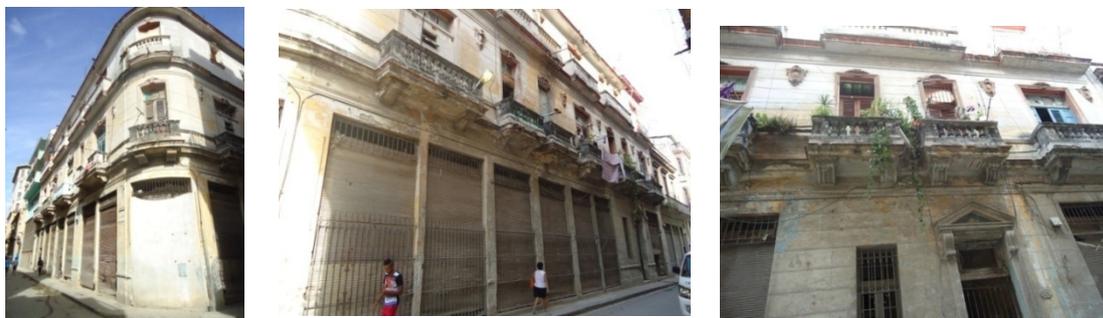
La estructura está compuesta por muros de ladrillos, vigas, columnas, cubierta y entresijos de hormigón armado, en regular estado constructivo y las instalaciones hidrosanitarias presentan serios problemas de salideros, que han provocado afectaciones a toda la estructura. Se encuentra ubicado en la zona regulatoria IV, singular –Plazas. Nudo urbano. Ver Figuras No 46, 47 y 48.

Fig. No 46, 47 y 48. Vistas de la fachada por las calles Muralla y por Cuba.

constructivo de toda la edificación es regular y el estado de la impermeabilización de la cubierta, que está cosntruida con el sistema de impermeabilización de enrajonado y soladura, es malo, presentando diferentes lesiones físicas producto de humedad por filtración en los techos, con lesiones mecánicas en la cubierta donde se observan grietas y fisuras en el sistema de impermeabilización, que ha ocasionado desprendimientos de los recubrimientos de las losas de hormigón armado y oxidación y corrosión de los aceros. Ver fig. No 49, 50, 51, 52 y 53..

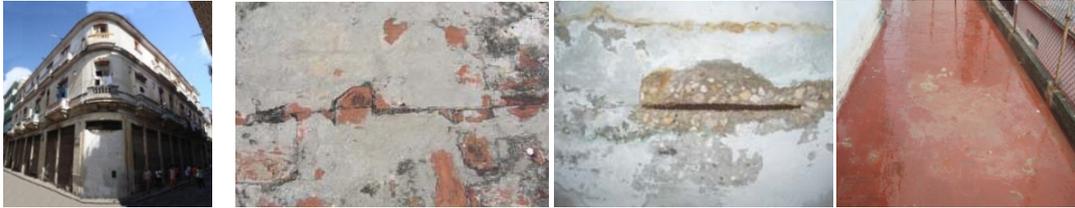
Tipos de lesiones: A. Deterioro del revestimiento, manchas de humedad y suciedad B. Fisuras y grietas. C: Pequeños derrumbes parciales. D. Modificaciones sobre elementos y sistemas.

- Deterioro de las instalaciones hidráulicas.

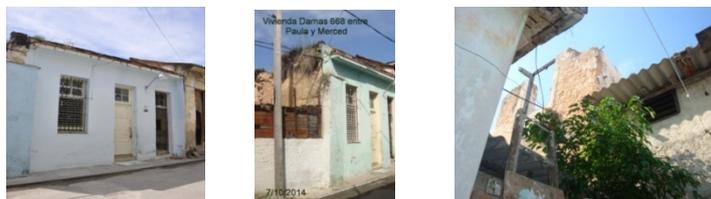
Tipos de Lesiones: A. Deterioro del revestimiento, manchas de humedad y suciedad. D Otros. Aparición de especies vegetales. B. Fisuras y Grietas. C. Derrumbes Parciales. (Las dos últimas crujiás se derrumbaron y se construyó dos viviendas)

- Deterioro de las instalaciones hidráulicas.
- Cambios de humedad que provocan cambios dimensionales
- Recubrimiento inadecuado y acción de cloruros.

- Mala calidad de los materiales.
- Falta de mantenimiento y desconocimiento de cómo eliminar la presencia de vegetales en la cubierta.
- Regímenes inadecuados de uso y explotación y

Cantidad de intervenciones: Una. Realizada en el año 2014 sin costo. Se reparo el enrajonado y la soladura, y no se ha podido eliminar la presencia de especies vegetales y continúan las filtraciones.

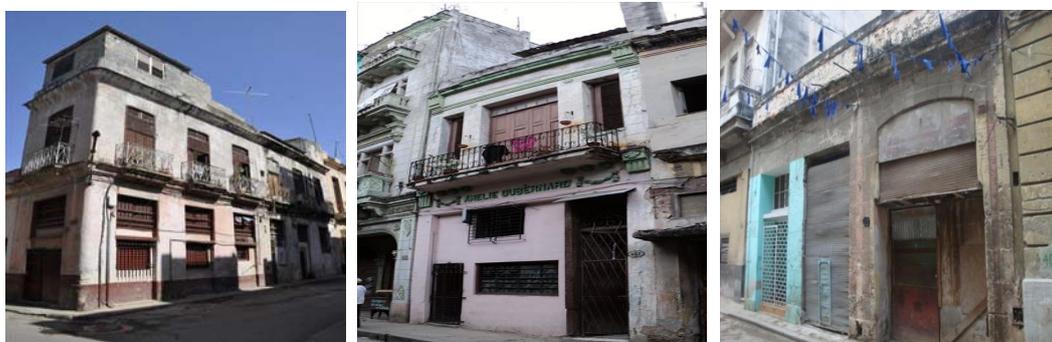
Son alteraciones que se producen frecuentemente en los edificios de viviendas que por lo general tienen un régimen de uso y explotación muy intensos. Se pueden citar ejemplos como: alteración del sistema de impermeabilización (si es no transitable al darle un uso para lo que no ha sido concebido, construcción de locales en la azotea para vivienda, almacén o cría de animales), lo que hace que aumenten las cargas a la estructura, provocando alteraciones, lesiones irreversibles a los materiales y elementos de los sistemas constructivos. Ver figuras 75 y 76.

Fig. 75, 76 y 77. Vistas de fachadas de Curazao No 3, O'Reilly 462 y Villegas 468. Fuente: GIS Plan Maestro.

En los ejemplos mostrados en las figuras No 75, 76 y 77, que son tres edificaciones de la muestra de estudio escogida, se observa que sean construido ampliaciones en azoteas, colocación de cubiertas de asbesto cemento sobre el sistema de impermeabilización de enrajonado y soldadura, además de la construcción de entresijos o "barbacoas" en las primeras crujías de las edificaciones, todo lo cual constituye una violación a las Regulaciones Urbanísticas del Centro Histórico de la Habana Vieja y a deteriorar la estructura de la edificación .

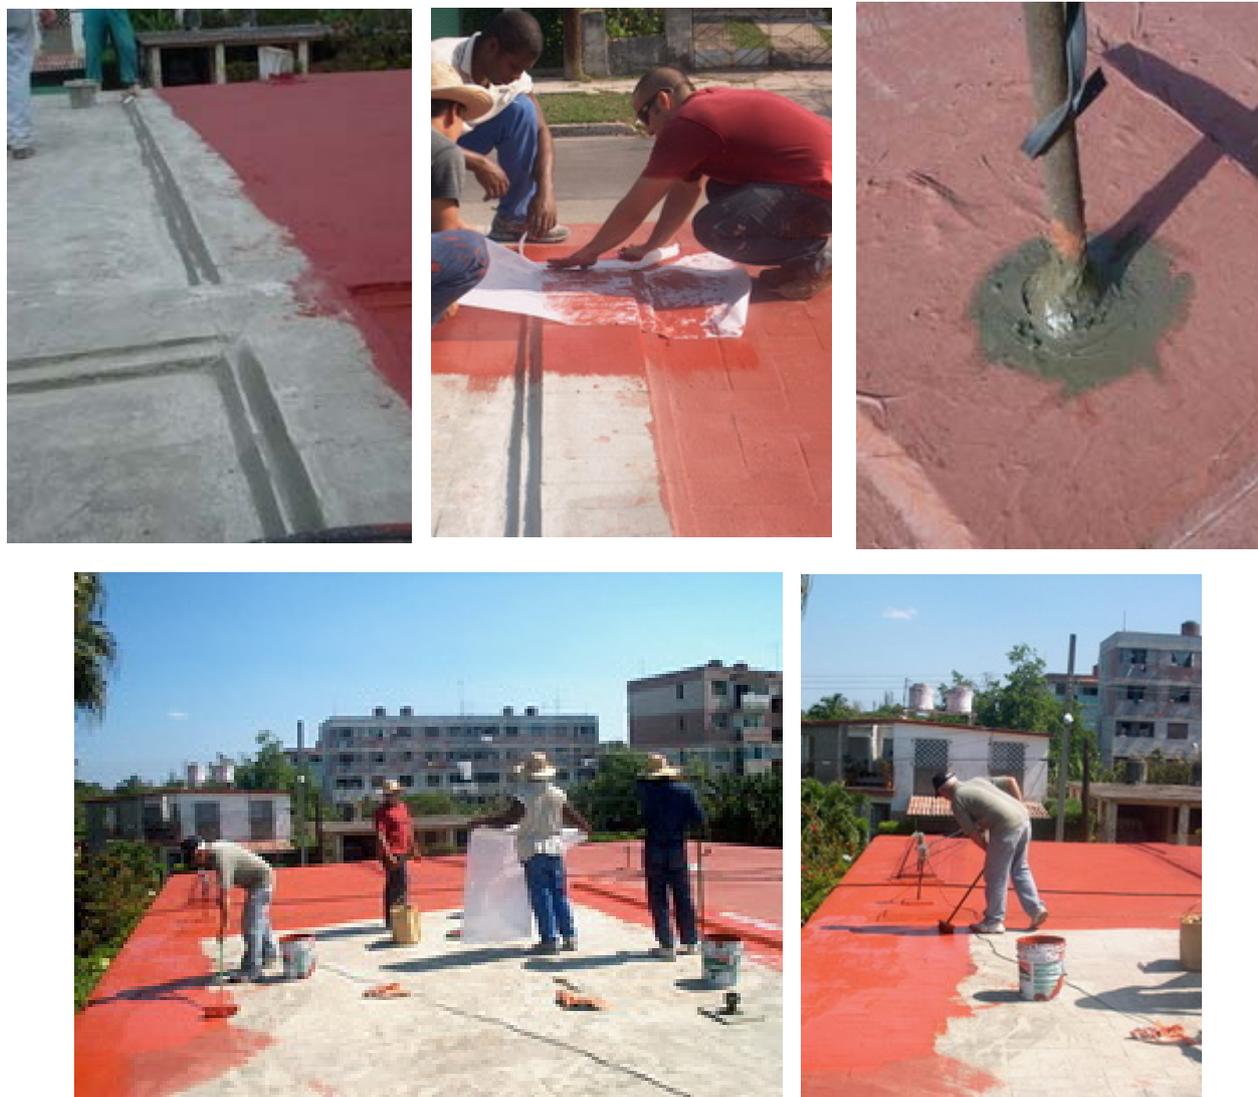
Fig. 85, 86, 87, 88 y 89. Pasos a seguir para la realización de este tipo de trabajo. Fuente: El Autor.

- Posteriormente aplicar sobre la superficie ya limpia, un derretido no tradicional, llamado por el Autor: "barbótina", consistente en el impermeabilizante cubano D-10 con una dosificación de medio saco de impermeabilizante cementoso cubano (20 Kg.) y un litro de aditivo de la firma Mapei Latex plus, que se mezcla con el impermeabilizante y mejorara la impermeabilidad de este material. Se prohíbe la utilización de arena u otro árido en este tratamiento de la cubierta. En los días posteriores a esta aplicación, observar la superficie impermeabilizada y si surgen nuevas grietas, aplicar nuevamente la silicona para grietas de hormigón, dando los pasos recomendados anteriormente para su aplicación.

- Una vez preparada toda la superficie se procede a aplicar una pintura elastomérica de emulsión acuosa, con reforzamiento de poliéster en los puntos críticos de la superficie (tragantes pluviales, pases para instalaciones, muros partidores, etc.) garantizando que el sustrato donde se va a construir el enrajonado y la soladura, sea capaz de impedir el paso del agua hacia el interior de la estructura, ya que las soladuras o sea la rasillas o losas de barro, no es un material impermeable. Ver figuras 85, 86, 87, 88 y 89.

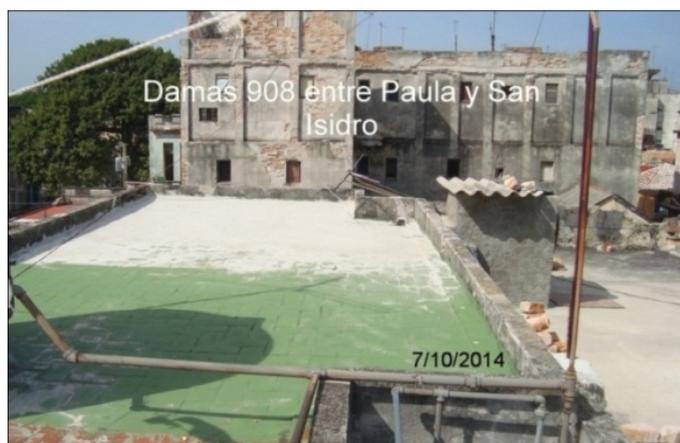
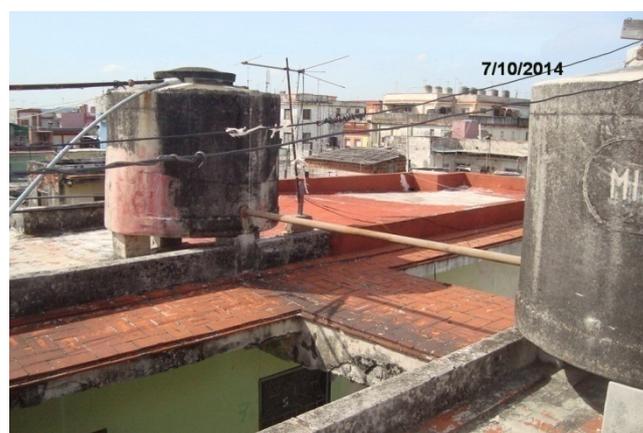
Fig. 103 Y 104. Solución de barbotina y manta o lámina impermeable. Fuente: El Autor

Por ultimo la variante No 6 que consiste en reparar la superficie con una barbotina y aplicar dos capas de una manta o lamina impermeable, es también una solución cara, representa un 75.41 % de la primera variante y puede tener una durabilidad de 20 años de acuerdo a la calidad del material utilizado. Ver ejemplo de las mantas de las Centrales Eléctricas mostradas en este trabajo y que tiene 19 años de colocadas en un ambiente agresivo y con condiciones extremas y se han mantenido en perfectas condiciones. Esta variante además de tener un alto precio, tiene el inconveniente de que si no se ejecuta correctamente, se convierte en una gran problema para la cubierta que se ha impermeabilizado. Si los puntos críticos, como tragantes, reglas, pretilas, etc.; no son bien ejecutados, por estos punto entra el agua y después no tiene como salir del enrajonado y comienza a ocurrir graves afectaciones a la estructura y las filtraciones continúan aun después de ocurrir fuerte lluvias. El autor en este caso descarta esta solución para una cubierta impermeabilizada con enrajonado y soldadura y los pocos casos que se han dado en el Centro Histórico, han tenido poca durabilidad y constituyen un problema a la hora de decidir la sustitución del material impermeable aplicado, ya que estas mantas se aplican de forma adherida o semi adherida al sustrato, pero al transcurrir el tiempo se adhieren totalmente a las rasillas de barro y eliminarlas es prácticamente imposible. Cualquier otra solución que se aplique sobre una cubierta impermeabilizada con enrajonado y soldadura, siempre afectará a este sistema y provocara de forma inmediata o a largo plazo, problemas de filtración en la cubierta. Existen muchas otras soluciones, como el built up, o como poner losas cerámicas sobre el enrajonado y

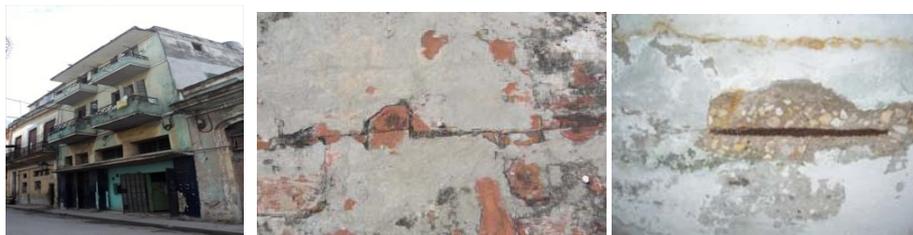
Provincia: Ciudad Habana **Municipio:** Habana Vieja **C. popular:** Belén Plantas: 3 ptas.
Calle: San Ignacio **Número:** 511 **Entrecalles:** Luz y Santa Clara
Manzana: 0214 **Parcela:** 13 **Edificio no:** 1 **Código Postal:** 10100

Tipos de Lesiones: A. Deterioro del revestimiento, manchas de humedad y suciedad. D Otros. Aparición de especies vegetales. B. Fisuras y Grietas.

- Deterioro de las instalaciones hidráulicas., con ausencias de válvulas de cierre en los tanques de agua, que provocan desbordamientos en la cubierta y filtraciones.
- Cargas adicionales, construcción de entrepisos, "barbacoas", que han afectado la estructura.
- Cambios de humedad que provocan cambios dimensionales
- Recubrimiento inadecuado y acción de cloruros.

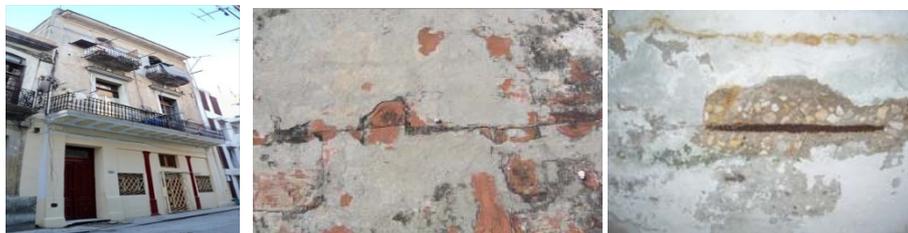
Provincia: Ciudad Habana **Municipio:** Habana Vieja **C. popular:** Plaza Vieja Plantas: 3 ptas.
Calle: Obrapía **Número:** 553 **Entrecalles:** Monserate y Bernaza
Manzana: 0105 **Parcela:** 06 **Edificio no:** 1 **Código Postal:** 10100

Tipos de lesiones: A. Deterioro del revestimiento, manchas de humedad y suciedad B. Fisuras y grietas. D. Modificaciones sobre elementos y sistemas.

- Deterioro de las instalaciones hidráulicas, con ausencias de válvulas de cierre en los tanques de agua, que provocan desbordamientos en la cubierta y filtraciones
- Recubrimiento inadecuado y acción de cloruros.

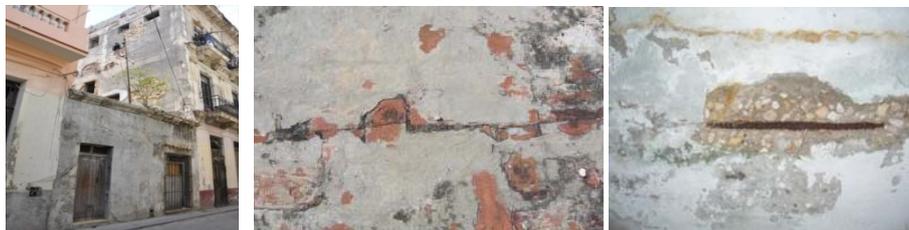
Provincia: Ciudad Habana **Municipio:** Habana Vieja **C. popular:** San Isidro Plantas: 1 pta.
Calle: Curazao **Número:** 106 **Entrecalles:** Jesús María y Merced
Manzana: 0257 **Parcela:** 03 **Edificio no:** 1 **Código Postal:** 10100

Tipos de lesiones: A. Deterioro del revestimiento, manchas de humedad y suciedad. B. Fisuras y grietas. C. Pequeños derrumbes parciales. D. Modificaciones sobre elementos y sistemas.

- Deterioro de las instalaciones hidráulicas.

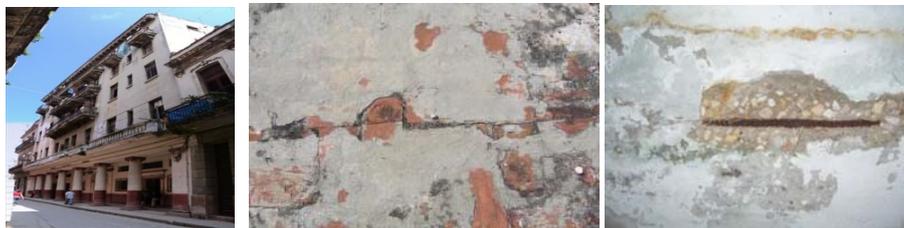
Provincia: Ciudad Habana **Municipio:** Habana Vieja **C. popular:** Catedral Plantas: 5 ptas.
Calle: Habana **Número:** 305 **Entrecalles:** O'Reilly y San Juan de Dios
Manzana: 0075 **Parcela:** 16 **Edificio no:** 1 **Código Postal:** 10100

Tipos de lesiones: A. Deterioro del revestimiento, manchas de humedad y suciedad. B. Fisuras y grietas. D. Modificaciones sobre elementos y sistemas.

- Deterioro de las instalaciones hidráulicas, con ausencias de válvulas de cierre en los tanques de agua, que provocan desbordamientos en la cubierta y filtraciones
- Recubrimiento inadecuado y acción de cloruros.

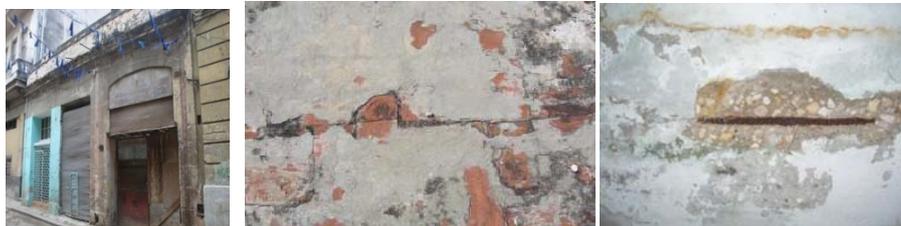
Provincia: Ciudad Habana **Municipio:** Habana Vieja **C. popular:** Belén Plantas: 1 pta.
Calle: Villegas **Número:** 468 **Entrecalles:** Muralla y Sol
Manzana: 0170 **Parcela:** 19 **Edificio no:** 1 **Código Postal:** 10100

Tipos de lesiones: A. Deterioro del revestimiento, manchas de humedad y suciedad. B. Fisuras y grietas. D. Modificaciones sobre elementos y sistemas.

- Cargas adicionales, construcción de entrepisos, "barbacoas", que han afectado la estructura.
- Deterioro de las instalaciones hidráulicas, con ausencias de válvulas de cierre en los tanques de agua, que provocan desbordamientos en la cubierta y filtraciones
- Recubrimiento inadecuado y acción de cloruros.

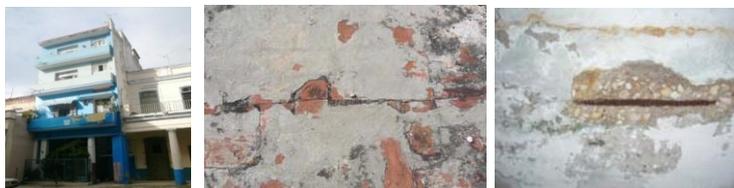
Provincia: Ciudad Habana Municipio: Habana Vieja C. popular: Prado Plantas: 4 ptas
Calle: Refugio Número: 108 Entrecalles: Morro y Paseo del Prado
Manzana: 0016 Parcela: 11 Edificio no: 1 Código Postal: 10100

Tipos de lesiones: A. Deterioro del revestimiento, manchas de humedad y suciedad. B. Fisuras y grietas. D. Modificaciones sobre elementos y sistemas.

- Deterioro de las instalaciones hidráulicas, con ausencias de válvulas de cierre en los tanques de agua, que provocan desbordamientos en la cubierta y filtraciones
- Recubrimiento inadecuado y acción de cloruros.

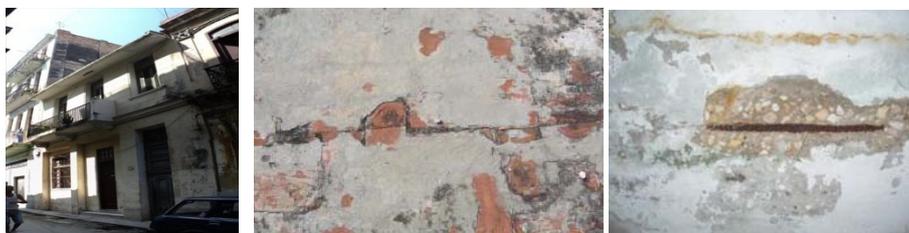
Provincia: Ciudad Habana **Municipio:** Habana Vieja **C. popular:** Plaza Vieja Plantas: 2 ptas.
Calle: Bernaza **Número:** 106 **Entrecalles:** Obrapía
Manzana: 0105 **Parcela:** 08 **Edificio no:** 1 **Código Postal:** 10100

Tipos de lesiones: A. Deterioro del revestimiento, manchas de humedad y suciedad. B. Fisuras y grietas. D. Modificaciones sobre elementos y sistemas.

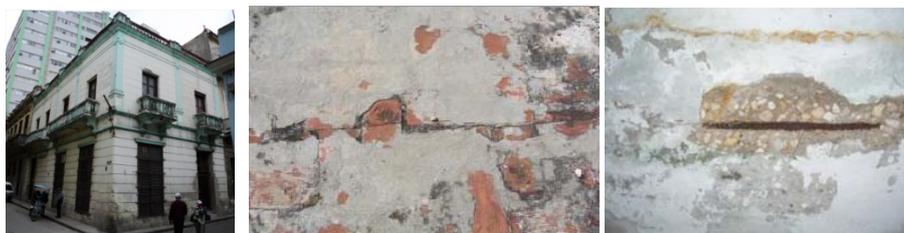
Direcciones Auxiliares - Calle Tejadillo # 101 entre Habana y Aguiar

Tipos de lesiones: A. Deterioro del revestimiento, manchas de humedad y suciedad. B. Fisuras y grietas. D. Modificaciones sobre elementos y sistemas.
